Castiellu - Pion

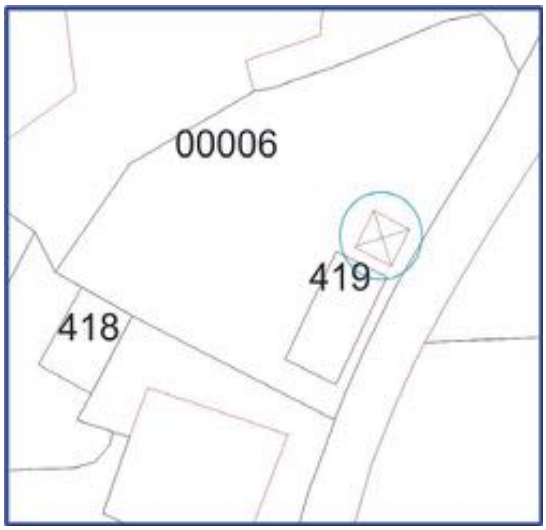
CÓDIGO DE IDENTIFICACIÓN	761201ET0001

Tipología Original	Hórreo	Datación	s.XIX
Elementos Anexos	Muros mampostería	Estilo	Popular
Intervenciones	-	Número de Plantas	1
Elementos Discordantes	-	En Uso	No
Patologías:	Estado de ruina	Conservación	Ruina
Obras Prioritarias	Restauración completa.

Hórreo de cuatro pilpayos, pegollos y muelas de piedra, con un muro parcial entre pegollos de mampostería de piedra. La caja es de colondras de madera con puerta de bastidor con tres tablones verticales y corredor perimetral continuo. Este se encuentra en un estado de gran deterioro, sin balaustrada y únicamente dos pies derechos frente a la puerta. La cubierta, está igualmente dañada habiéndose derruido parcialmente. Esta es de estructura de madera con teja cerámica curva.

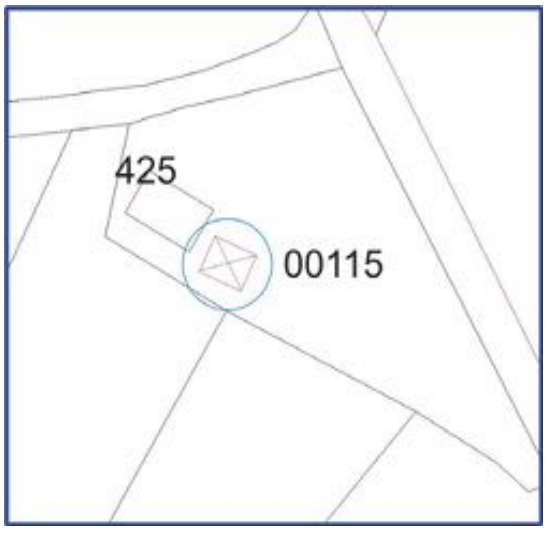
CÓDIGO DE IDENTIFICACIÓN	761201ET0002

Tipología Original	Hórreo	Datación	s.XIX
Elementos Anexos	-	Estilo	Popular
Intervenciones	Restauración de cubierta	Número de Plantas	1
Elementos Discordantes	Pegoyo cementado	En Uso	Si
Patologías:	Abundante vegetación en cubierta	Conservación	Buena
Obras Prioritarias	-

Hórreo de cuatro pilpayos, pegollos y muelas de piedra, al menos uno de ellos recientemente cementado. La caja es de colondras de madera y tentemozos en todo el perímetro. La cubierta tiene estructura de madera y teja cerámica curva y tabla de sacrificio en el alero. No pueden examinarse ni subidoria ni puerta de acceso.

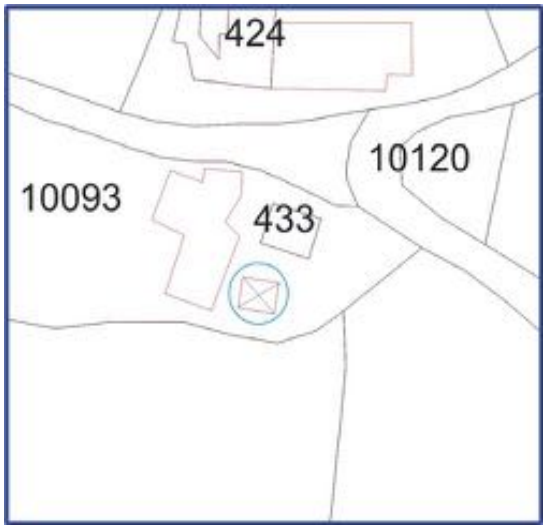
CÓDIGO DE IDENTIFICACIÓN	761201ET0004

Tipología Original	Hórreo	Datación	s.XVIII
Elementos Anexos	-	Estilo	Popular
Intervenciones	-	Número de Plantas	1
Elementos Discordantes	Cierre entre pegoyos	En Uso	Si
Patologías:	Pérdida parcial de balaustrada	Conservación	Regular
Obras Prioritarias	-

Hórreo de cuatro pilpayos, pegollos y muelas de piedra con un muro de ladrillo que cierra parcialmente entre pegollos. La caja es de colondras verticales de madera con tendayos y tentemozos en el perímetro. La cubierta es de estructura de madera y teja cerámica curva.

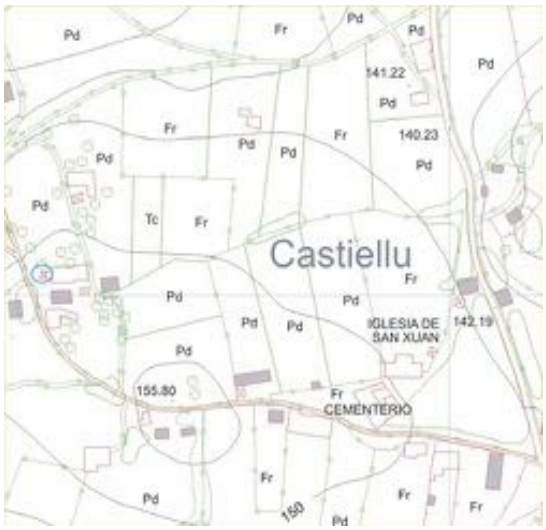
Tipología Original	Hórreo	Datación	s.XX
Elementos Anexos	-	Estilo	Popular
Intervenciones	Rehabilitación integral	Número de Plantas	1
Elementos Discordantes	-	En Uso	Si
Patologías:		Conservación	Buena
Obras Prioritarias	-

Se conservan pegoyos, muelas y trabes del hórreo original, la caja ha sido sustituida por una nueva.

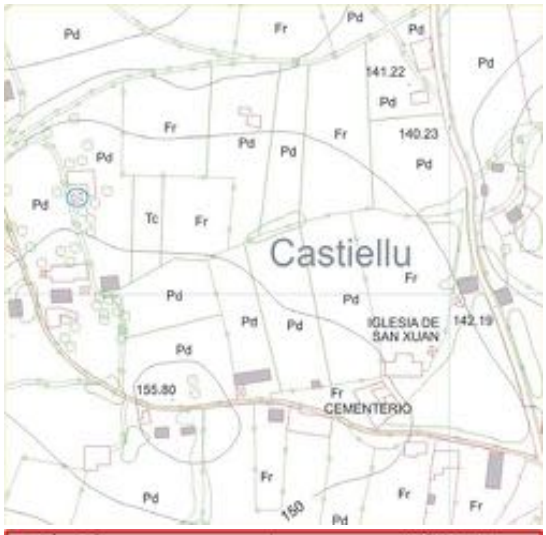
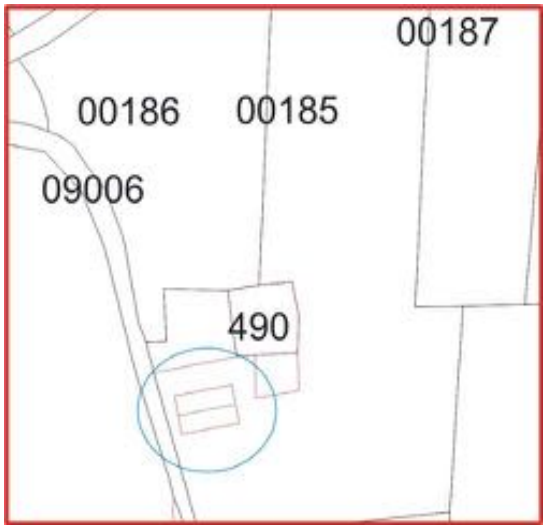
CÓDIGO DE IDENTIFICACIÓN	761208ET0014

Tipología Original	Panera	Datación	s.XVIII
Elementos Anexos	-	Estilo	Popular
Intervenciones	-	Número de Plantas	1
Elementos Discordantes		En Uso	Si
Patologías:	Revestimientos de fachada en mal estado	Conservación	Regular
Obras Prioritarias	Restauración de cubierta y restauración de balaustres y tornaaguas de madera.

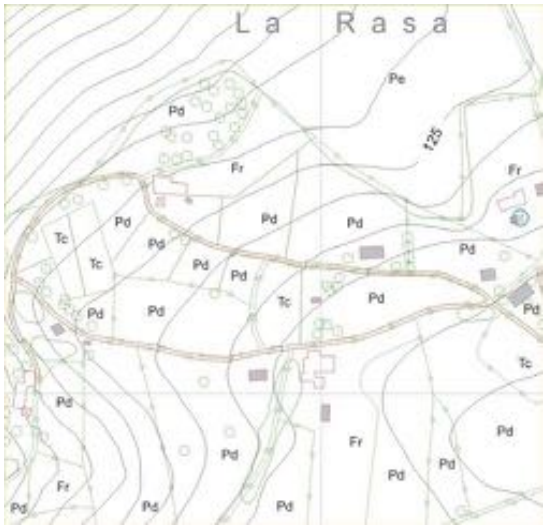
CÓDIGO DE IDENTIFICACIÓN	761208ET0015

Tipología Original	Hórreo	Datación	s.XVIII
Elementos Anexos	Muro de ladrillo	Estilo	Popular
Intervenciones	-	Número de Plantas	1
Elementos Discordantes	Tendejón de chapa	En Uso	Si
Patologías:		Conservación	Regular
Obras Prioritarias	-

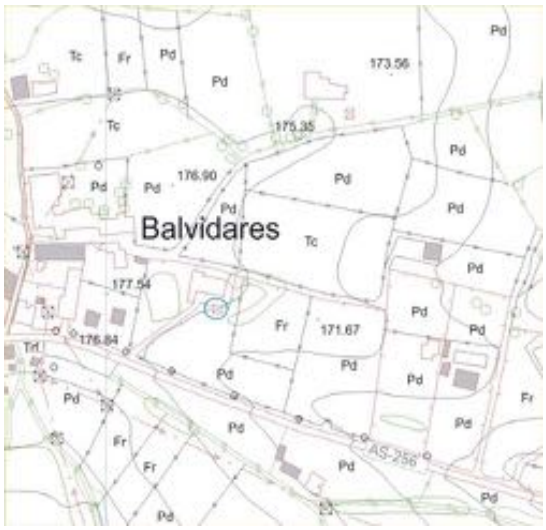
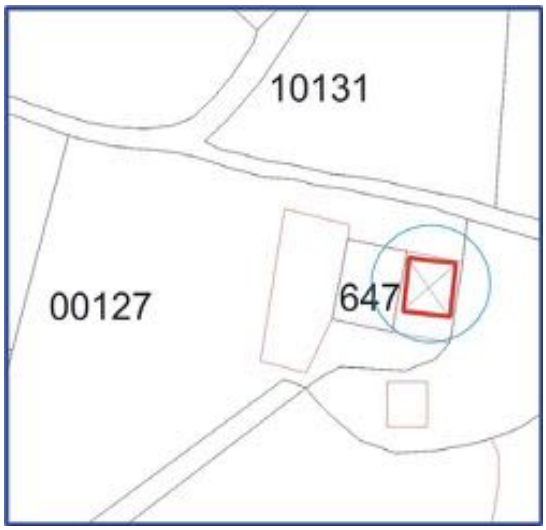
CÓDIGO DE IDENTIFICACIÓN	761210ET0004

Tipología Original	Hórreo	Datación	s.XX
Elementos Anexos	Muro de mampostería de piedra	Estilo	Popular
Intervenciones	Rehabilitación reciente	Número de Plantas	1
Elementos Discordantes	-	En Uso	Si
Patologías:		Conservación	Buena
Obras Prioritarias	-

Hórreo de cutaro pilpayos, pegollos y muelas de piedra rodeados por muro de mampostería de piedra en seco. La caja es cementada, con trabes, piezas de esquina y liños de madera lisos. Tiene corredor perimetral continuo con balaustres torneados y pies derechos sobre los que apoya la cubierta. La puerta es de bastidor y se accede a través de tenobia de madera descolgada del corredor y subidoria de piedra. La cubierta tiene estructura de madera y teja cerámica curva.

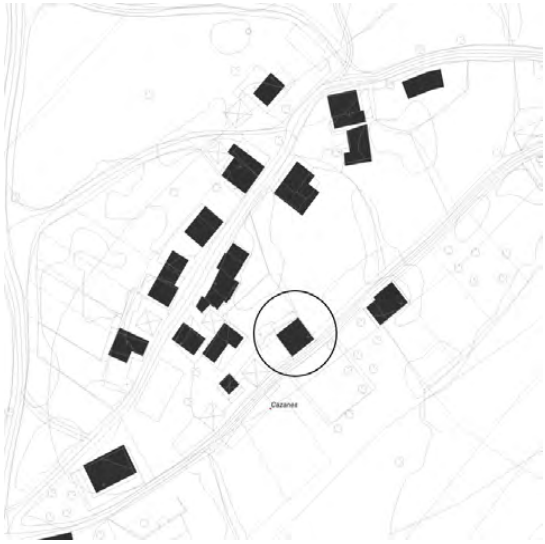
Tipología Original	Casa corredor	Datación	
Elementos Anexos	Cuadra	Estilo	Popular
Intervenciones	-	Número de Plantas	B+1
Elementos Discordantes	-	En Uso	Si
Patologías:	Revestimientos de fachada en mal estado	Conservación	Buena
Obras Prioritarias	Rehabilitación de corredor, estado deteriorado de la madera.

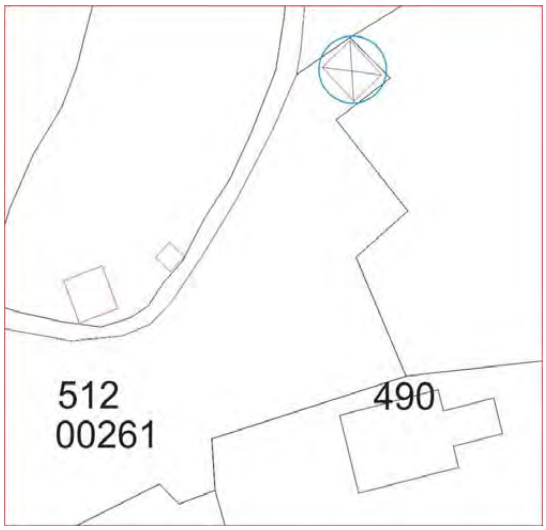
Tipología Original	Hórreo	Datación	s XVII
Elementos Anexos		Estilo	Villaviciosa
Intervenciones		Número de Plantas	1
Elementos Discordantes		En Uso	Si
Patologías:	Cubierta en mal estado	Conservación	Mala
Obras Prioritarias

Hórreo de engüelgos. Caja de colondras ensambladas a espiga.Faltan tentemozos. Tallas geométricas a bisel en el liño: motivos circulares.

En finca sin acceso

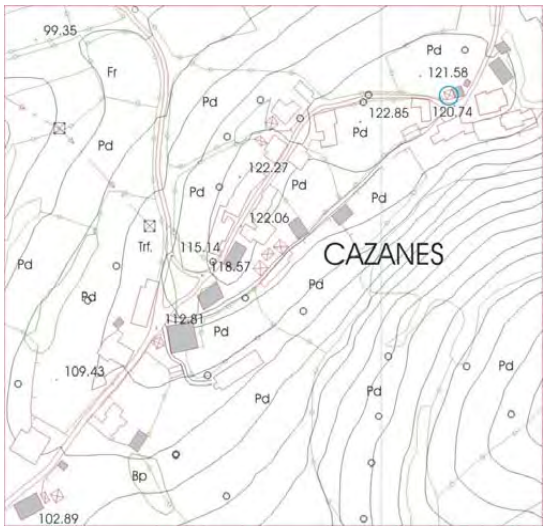
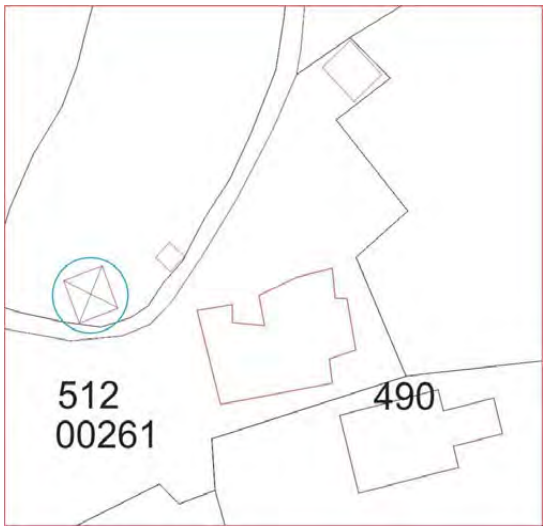
CÓDIGO DE IDENTIFICACIÓN	761305ET0002

Tipología Original	Hórreo	Datación	s XVII
Elementos Anexos		Estilo	Popular
Intervenciones		Número de Plantas	1
Elementos Discordantes		En Uso	Si
Patologías:		Conservación	Buena
Obras Prioritarias

Hórreo de engüelgos. Pegollos y muelas de piedra. Caja de colondras ensambladas a espiga. Corredor en dos caras, con pies derechos y sin balaustres, resto de caras con tentemozos. Puerta entablada con listiones superpuestos y arco rebajado
sobre en el liño. Sin inscripciones ni tallas. Cubierta de estructura y cabrios de madera sobre los que apoyan directamente las tejas.
Subidoria de piedra.

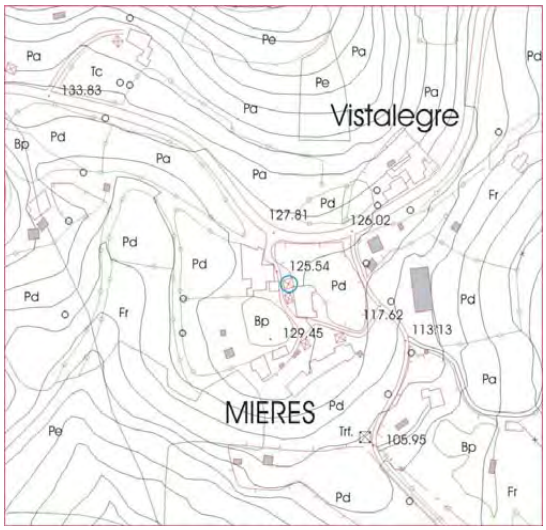
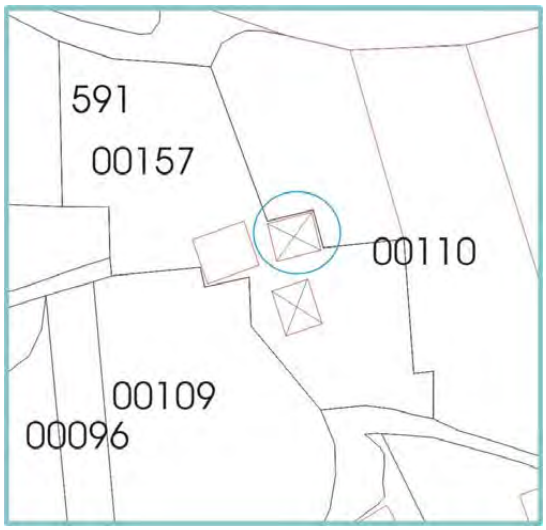
CÓDIGO DE IDENTIFICACIÓN	761311ET0004

Tipología Original	Hórreo	Datación	s XVII
Elementos Anexos		Estilo	Villaviciosa
Intervenciones		Número de Plantas	1
Elementos Discordantes	Canalón de pvc	En Uso	Si
Patologías:		Conservación	Buena
Obras Prioritarias	Eliminar canalón

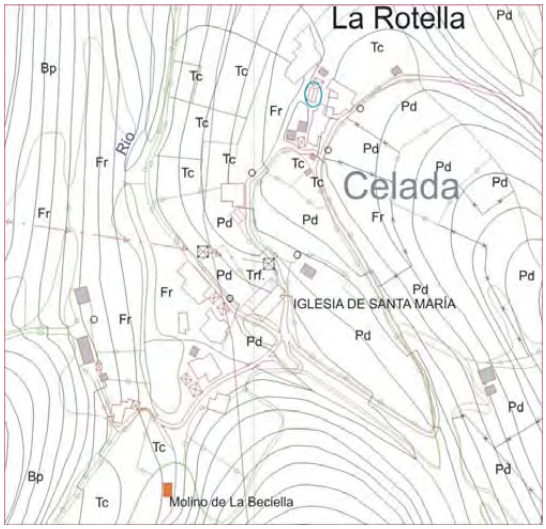
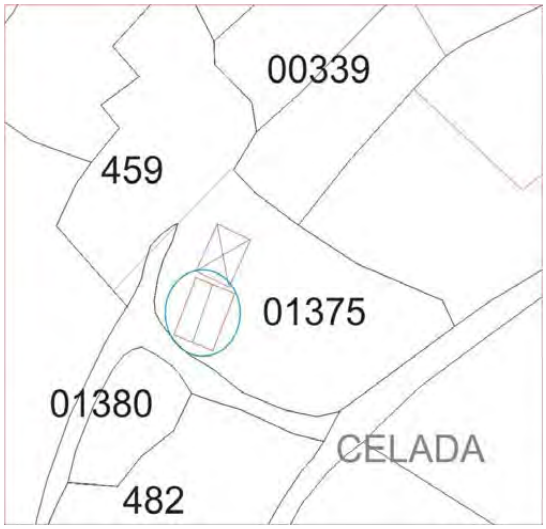
CÓDIGO DE IDENTIFICACIÓN	761405ET0002

Tipología Original	Panera	Datación	final s XVII
Elementos Anexos	-	Estilo	Maliayo
Intervenciones	Rehabilitación parcial de corredor	Número de Plantas	1
Elementos Discordantes	-	En Uso	Si
Patologías:	Pérdida parcial de balaustrada	Conservación	Buena
Obras Prioritarias	Rehabilitación de corredor, balaustrada

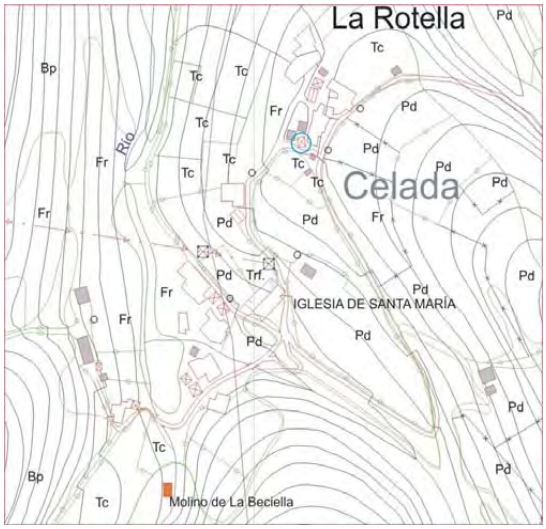
CÓDIGO DE IDENTIFICACIÓN	761405ET0003

Tipología Original	Hórreo	Datación	s XVIII
Elementos Anexos	-	Estilo	Popular
Intervenciones	-	Número de Plantas	1
Elementos Discordantes	-	En Uso	Si
Patologías:	Cubierta en mal estado	Conservación	Regular
Obras Prioritarias	Rehabilitación de cubierta

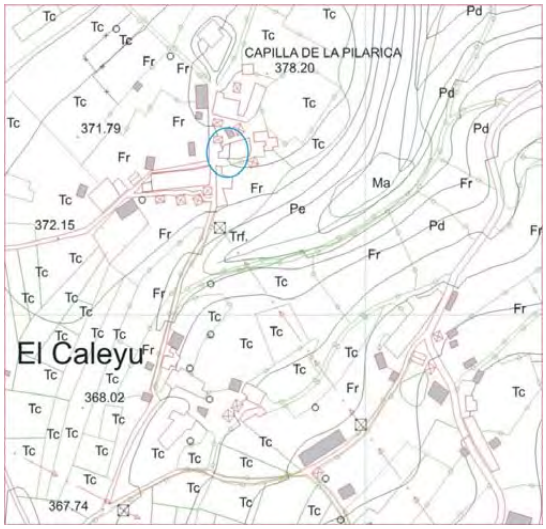
CÓDIGO DE IDENTIFICACIÓN	761410AQ0010

Tipología Original	Caserío Tradicional	Datación	-
Elementos Anexos	Almacén	Estilo	Popular
Intervenciones	Rehabilitada integralmente	Número de Plantas	B+1
Elementos Discordantes	-	En Uso	Si
Patologías:		Conservación	Buena
Obras Prioritarias

Casa corredor tradicional de planta rectangular y dos alturas construida con mampostería de piedra y sillares. Dos almanques enmarcan la fachada principal.
En la planta baja, acceso a través de porche. En planta superior, un balcón volado recorre la fachada con pies derechos y balaustres de madera torneados. El corredor se apoya en una viga que recorre toda la fachada.
Cubierta de teja a dos aguas.
Acabado de fachada principal en mampostería vista dejando vistos los almanques.Planta primera y fachasdas laterales, con revestimiento continuo.

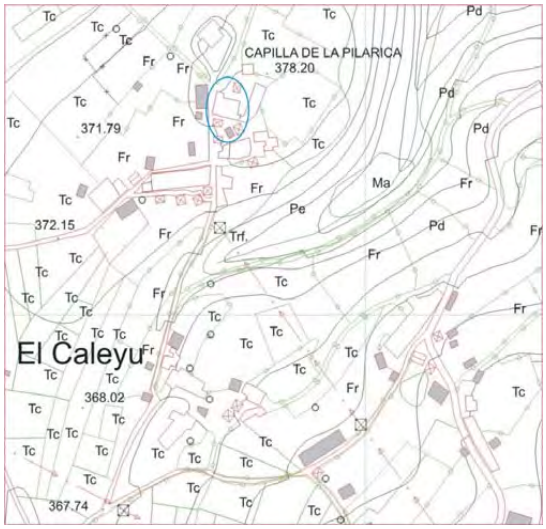
CÓDIGO DE IDENTIFICACIÓN	761410AQ0011

Tipología Original	Casa corredor	Datación	-
Elementos Anexos	-	Estilo	Popular
Intervenciones	Rehabilitada integralmente	Número de Plantas	B+1
Elementos Discordantes	-	En Uso	Si
Patologías:		Conservación	Buena
Obras Prioritarias

Dos viviendas corredor de planta rectangular y dos alturas construidas con mampostería de piedra y sillares. Dos almanques enmarcan la fachada principal.
En la planta baja, acceso a través de porche. En planta superior, un balcón volado recorre la fachada con pies derechos y balaustres de madera torneados. El corredor se apoya en una viga que recorre toda la fachada y en una de las viviendas, se apoya en un pie derecho a mitad del vano.
Cubierta de teja a dos aguas.

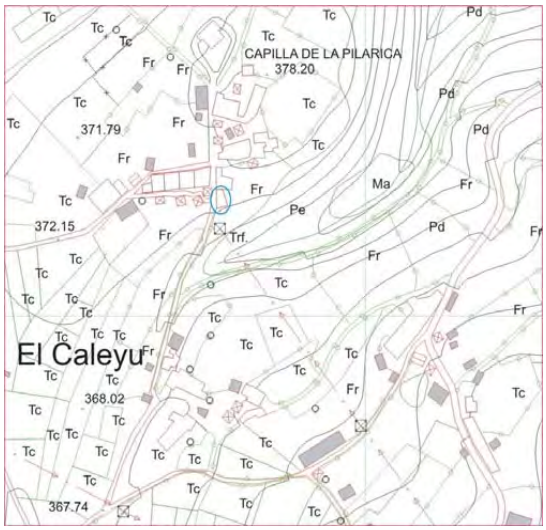
CÓDIGO DE IDENTIFICACIÓN	761410ET0021

Tipología Original	Pajar	Datación	-
Elementos Anexos	Construcciones de cemento.	Estilo	Popular
Intervenciones	-	Número de Plantas	1
Elementos Discordantes	-	En Uso	Si
Patologías:	Cubierta en mal estado	Conservación	Regular
Obras Prioritarias	Rehabilitación de cubierta

Los paramentos verticales son muros de mampostería. Cubierta de teja a un agua.

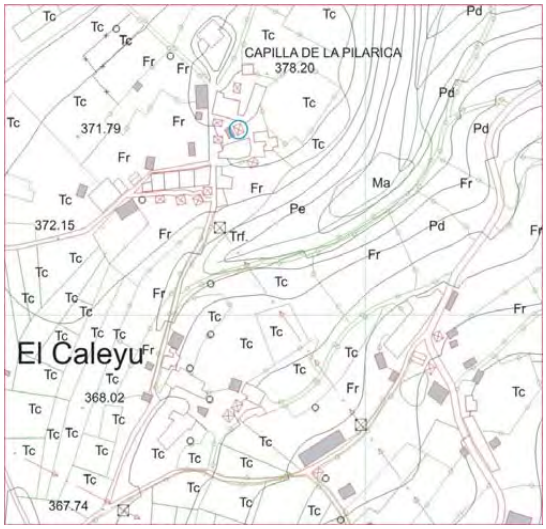
CÓDIGO DE IDENTIFICACIÓN	761410ET0023

Tipología Original	Hórreo	Datación	s XIX
Elementos Anexos	-	Estilo	Popular
Intervenciones	-	Número de Plantas	1
Elementos Discordantes	Corredor cerrado con cable metálico y uralita.	En Uso	Si
Patologías:	Pérdida parcial de balaustrada	Conservación	Buena
Obras Prioritarias	Retirada de uralita y reposición de tornagües de madera. Balaustrada de madera

Pilpayos, pegollos y muelas de piedra. Sin engüelgos, caja de colondras de madera. Coredor parcial en dos caras, con pies derechos y sin balaustrada. Se observa tornagües de madera cerrado exteriormente con uralita. Puerta de bastidor. Sin inscripciones ni tallas. Cubierta de estructura y cabrios de madera sobre los que apoyan directamente las tejas. Subidoria de piedra.

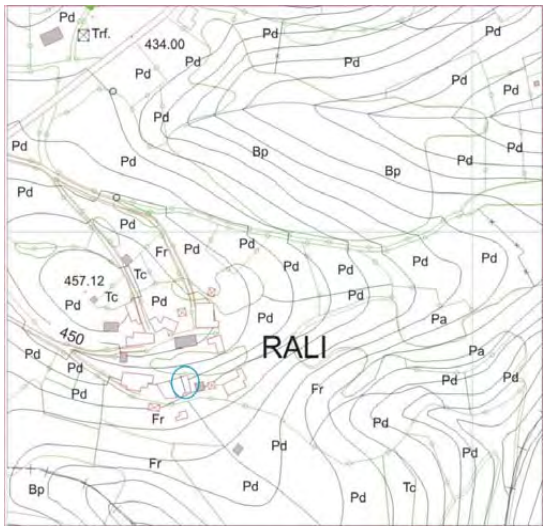
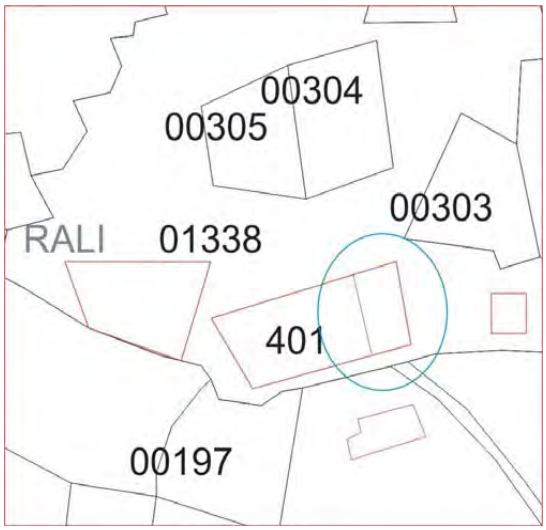
CÓDIGO DE IDENTIFICACIÓN	761414AQ0003

Tipología Original	Casa corredor	Datación	-
Elementos Anexos	-	Estilo	Popular
Intervenciones	-	Número de Plantas	B+1
Elementos Discordantes	-	En Uso	Si
Patologías:	Revestimientos de fachada en mal estado	Conservación	Regular
Obras Prioritarias	Revestimientos de fachada y carpinterías

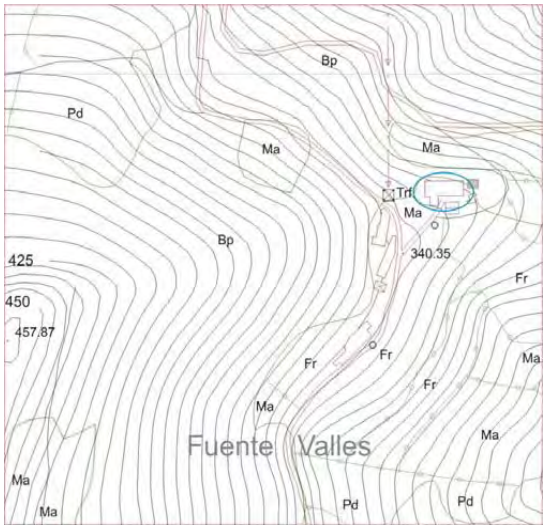
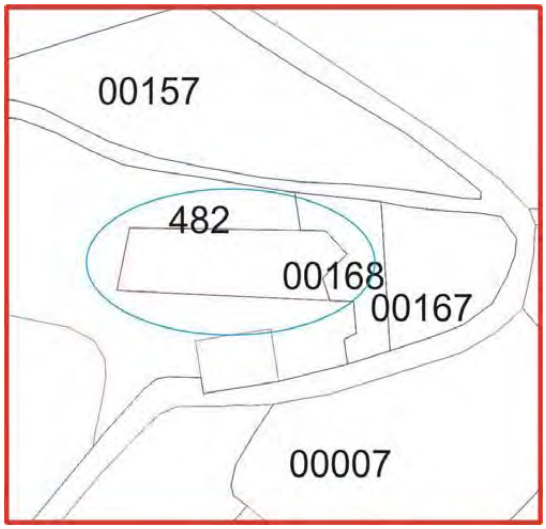
CÓDIGO DE IDENTIFICACIÓN	761504AQ0001

Tipología Original	Caserío Tradicional	Datación	S. XVII
Elementos Anexos	Edificios y espacios productivos vinculados a la edificación.	Estilo	Popular
Intervenciones	Restaurado recientemente.	Número de Plantas	B+1
Elementos Discordantes		En Uso	Si
Patologías:	Cubierta en mal estado	Conservación	Buena
Obras Prioritarias	Reparar cubierta.

Caserío Tradicional de dos plantas con corredor y balaustrada de madera en el piso noble, al que se abren diferentes huecos de la vivienda. Porche en el inferior con puerta principal de acceso. Muros de mampostería de piedra vista y otros con revoco de color blanco. Diferentes edificaciones y espacios productivos vinculados a la vivienda. Cubiertas inclinada de teja cerámica con canalón.

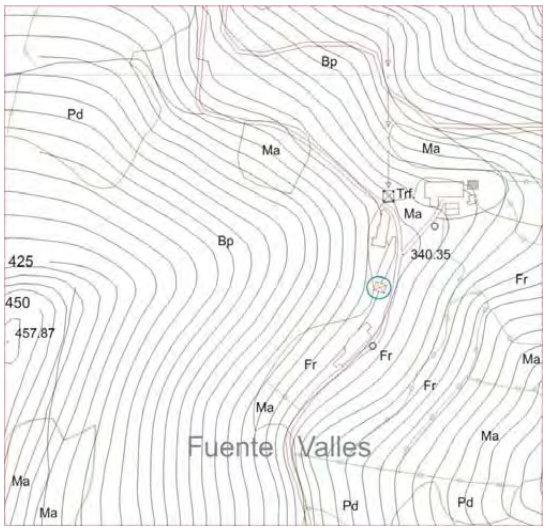
CÓDIGO DE IDENTIFICACIÓN	761504ET0001

Tipología Original	Hórreo	Datación	XVII - XVIII
Elementos Anexos		Estilo	Popular
Intervenciones		Número de Plantas	1
Elementos Discordantes	Chapa metálica en cubierta	En Uso	No
Patologías:		Conservación	Regular
Obras Prioritarias	Rehabilitación de cubierta, reposición de tejas

Hórreo de grandes dimensiones pegollos de madera y muelas de piedra. Caja de colondras de madera, engüelgos en las esquinas. Liño con arco tallado encima de la puerta. Puerta de tablas verticales sobre bastidor.

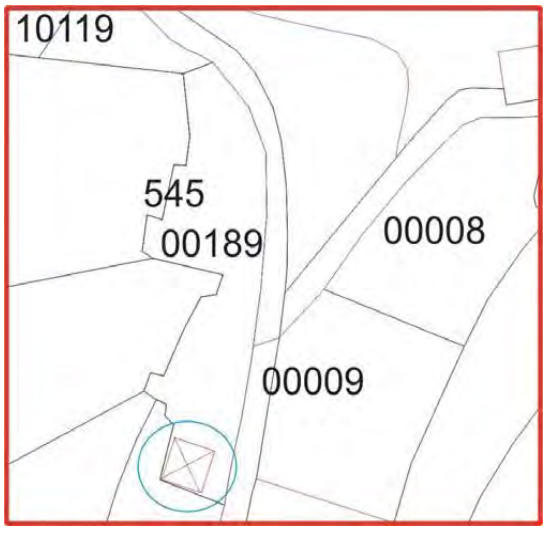
Hórreo de pilpayos, pegollos y muelas de piedra, una de ellas circular. Subidoria de ladrillo enfoscado de cemento. Corredor parcial con tendayos en mal estado. Caja de engüelgos con colondras de madera y arco de medio punto rebajado en liño, sobre la puerta de entrada. Cubierta retejada recientemente con pontes deteriorados.

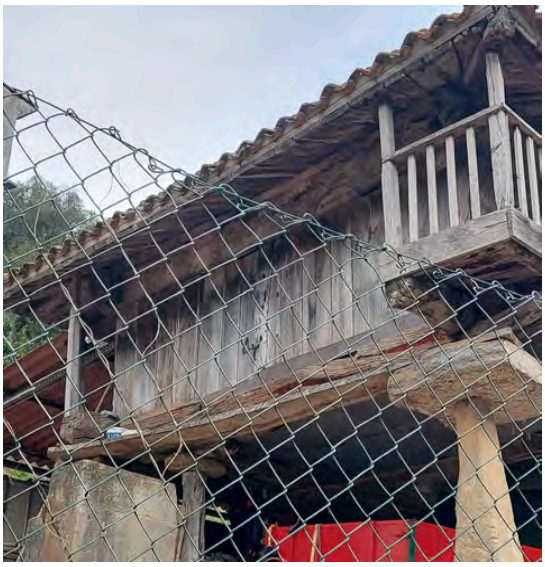
Hórreo de gran tamaño de cuatro pegollos y muelas de piedra. Caja de colondras y engüelgos pequeños. Trabes de gran porte. Corredor añadido en tres lados de esquinas achaflanadas posado sobre las trabes, formado por pies derechos, pasamanos, sollado y balaustres lisos. Cubierta de estructura de madera, cabrios y ripias sobre las que se colocan directamente las tejas curvas.

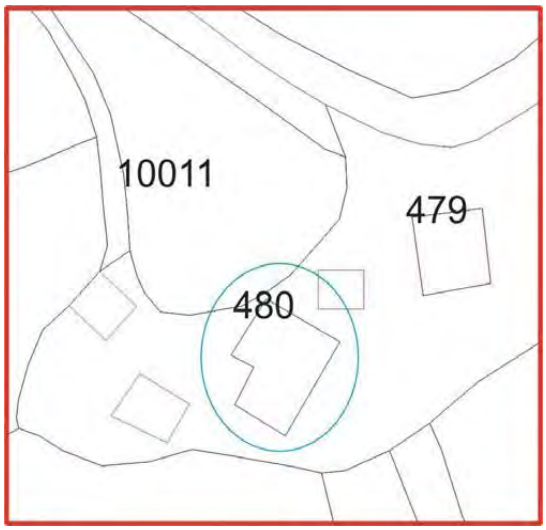
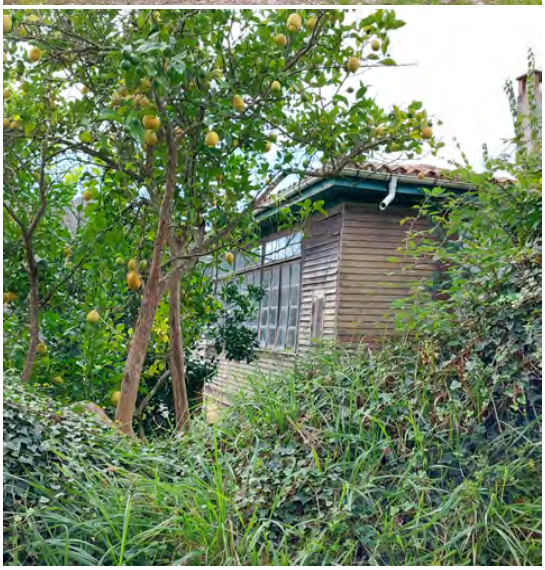
Tipología Original	Caserío Tradicional	Datación	
Elementos Anexos		Estilo	Popular
Intervenciones		Número de Plantas	B+1
Elementos Discordantes		En Uso	Si
Patologías:	Revestimientos de fachada en mal estado	Conservación	Regular
Obras Prioritarias

Caserío tradicional de mampostería revestida. Situada en terreno en pendiente, fachada de acceso de una altura, puerta en el centro y ventanucos a ambos lados. Fachada posterior con corredor de galería acristalada, en parte baja mandil de tablas de madera horizontales. Cubierta de teja curva.

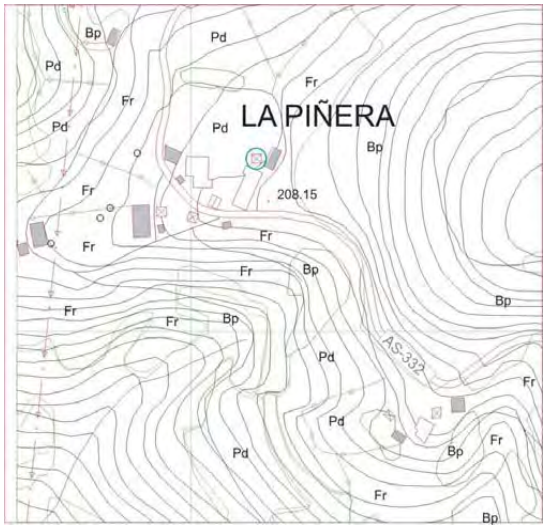
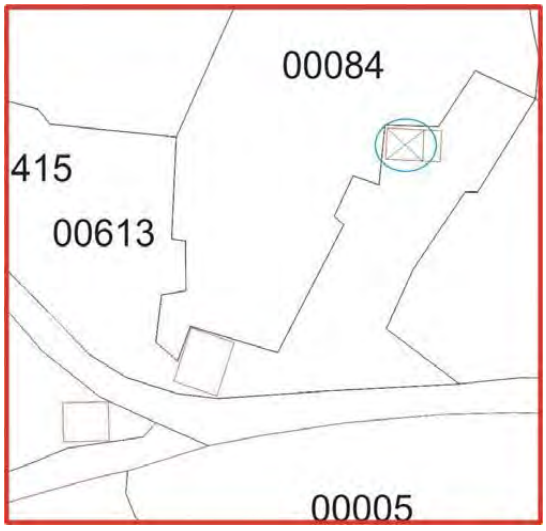
CÓDIGO DE IDENTIFICACIÓN	761510ET0001

Tipología Original	Hórreo	Datación	S. XX
Elementos Anexos	Cierre parcial entre pegoyos	Estilo	Popular
Intervenciones		Número de Plantas	1
Elementos Discordantes	Canalones. Mandil de fibrocemento en el corredor.	En Uso	Si
Patologías:		Conservación	Buena
Obras Prioritarias	Desmontaje de canalón; eliminación de mandiles de fibrocemento y demolición de murete de cierre entre pegoyos.

Hórreo con pilpayos de mampostería y pegollos y muelas de piedra. Subidoria de mampostería y peldaños de una pieza. Caja de fábrica enfoscada de cemento. Puerta entablada. Corredor perimetral con balaustres rectos. Mandil de fibrocemento en dos de las caras. Cubierta en buen estado de conservación.

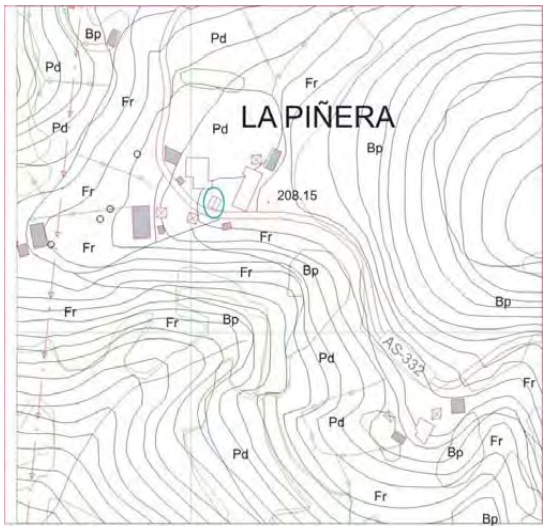
CÓDIGO DE IDENTIFICACIÓN	761510ET0002

Tipología Original	Panera	Datación	XVIII
Elementos Anexos	-	Estilo	Popular
Intervenciones	-	Número de Plantas	1
Elementos Discordantes	-	En Uso	Si
Patologías:	Cubierta en mal estado	Conservación	Buena
Obras Prioritarias	Rehabilitación de cubierta

Panera de gran tamaño. Dos pilpayos sobre roca salvando desnivel del terreno. Pegollos y muelas de piedra. Caja de colondras de madera y engüelgos en las esquinas. Corredor perimetral formado por pies derechos, pasamanos, sollado y balaustres lisos con cantenal. Puertas apeinazadas. Cubierta de teja curva sobre ripias de madera conserva algunos tornos.

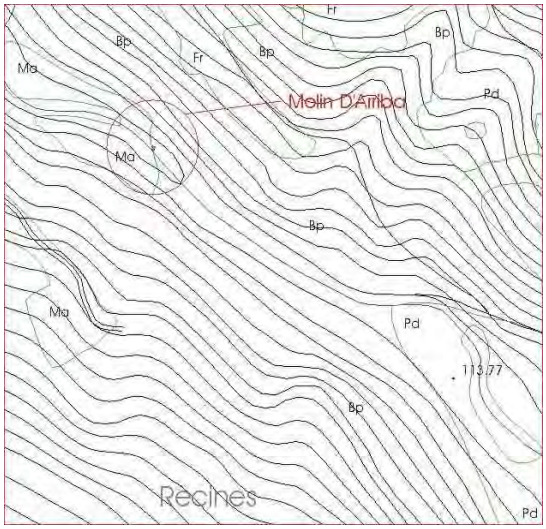
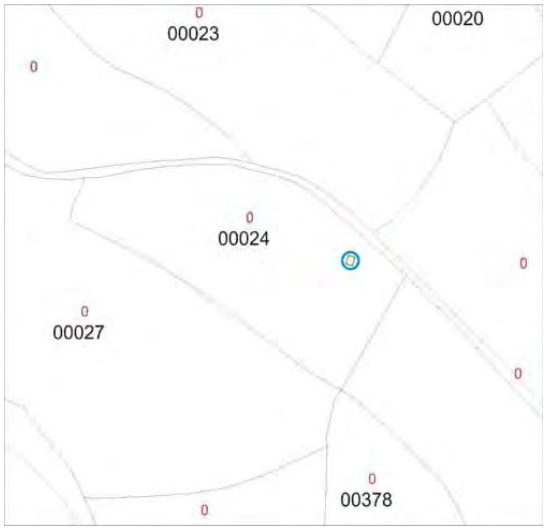
CÓDIGO DE IDENTIFICACIÓN	76PFD1510

Tipología Original	Molino de rio	Datación	
Elementos Anexos		Estilo	Popular
Intervenciones		Número de Plantas	1
Elementos Discordantes		En Uso	No
Patologías:	Estado de ruina, tomado por la vegetación	Conservación	Ruina
Obras Prioritarias

Molino de planta rectangular (3.40 x 6.20 m) y una altura. Muros de mampostería con sillares esquinales. Cubierta desaparecida.

Conserva parte de la maquinaria.

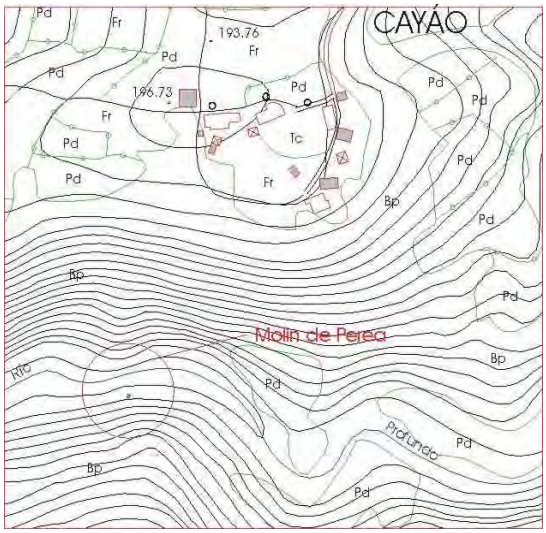
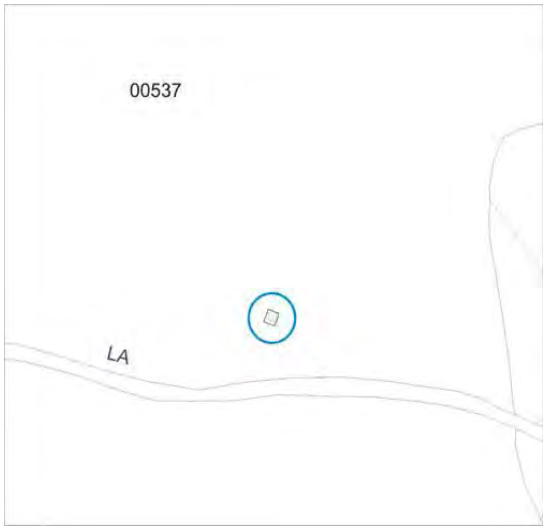
CÓDIGO DE IDENTIFICACIÓN	76PFD1512

Tipología Original	Molino de rio	Datación	
Elementos Anexos		Estilo	Popular
Intervenciones		Número de Plantas	1
Elementos Discordantes		En Uso	No
Patologías:	Estado de ruina, tomado por la vegetación	Conservación	Ruina
Obras Prioritarias

Molino e planta rectangular (4.50 x 6.52 m) y una altura. Muros de mampostería. Presenta un ventanuco en el centro justo sobre el arco. Cubierta derruida por completo.

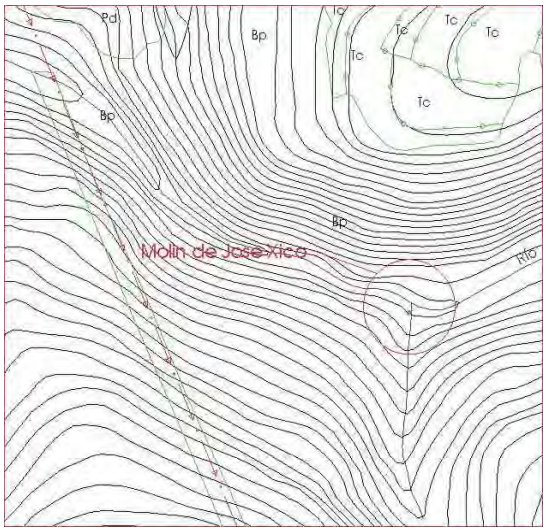
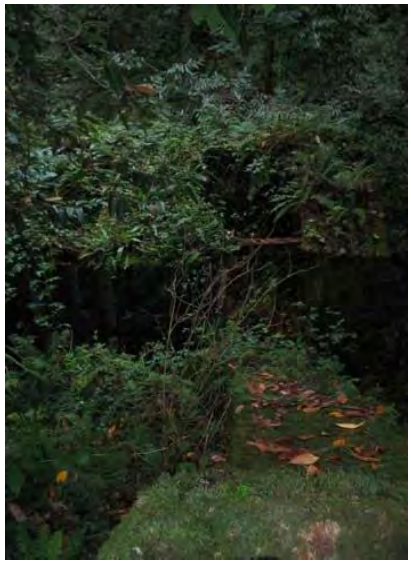
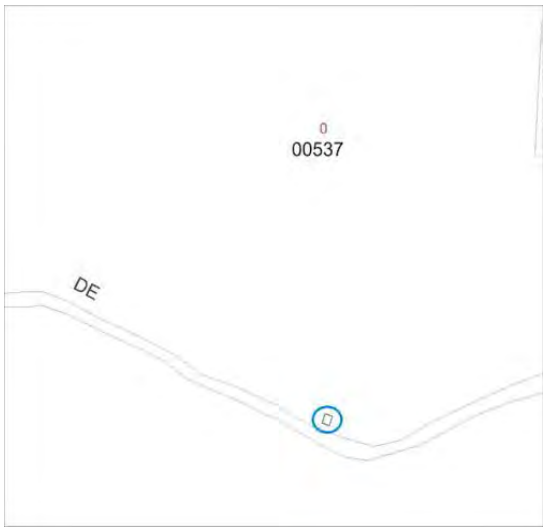
CÓDIGO DE IDENTIFICACIÓN	76PFD1513

Tipología Original	Molino de rio	Datación	
Elementos Anexos		Estilo	Popular
Intervenciones		Número de Plantas	1
Elementos Discordantes		En Uso	No
Patologías:	Estado de ruina, tomado por la vegetación	Conservación	Mala
Obras Prioritarias

Molino de planta rectangular (5.20 x 4.20 m) y una altura. Muros de mampostería con sillares en esquinas. Los muros se encuentran desaparecidos prácticamente en su totalidad, al igual que la cubierta.

En su día produjo energía eléctrica.Aún conserva parte de la maquinaria en su interior.

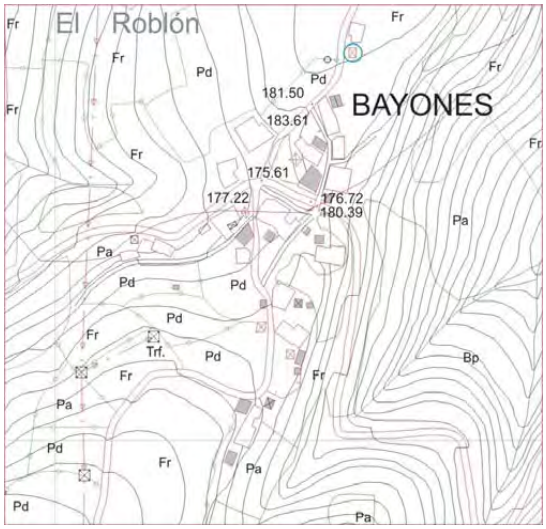
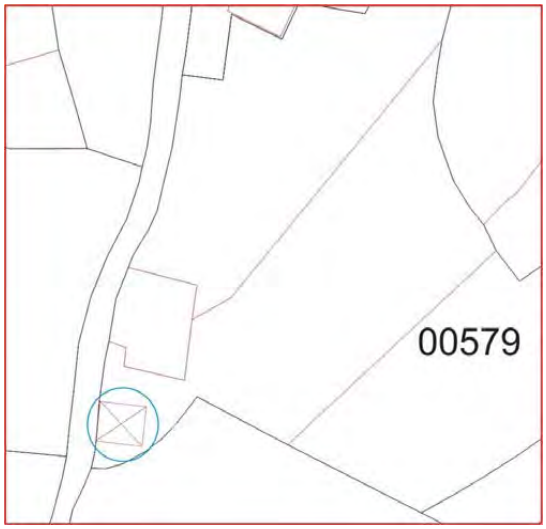
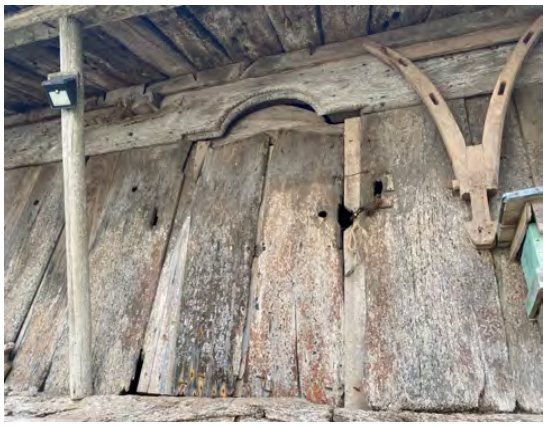
CÓDIGO DE IDENTIFICACIÓN	760702ET0011

Hórreo de pilpayos de mampostería y hormigón. Pegollos y muelas de piedra. Pegollos con prótesis de madera. Subidoria de mampostería. Caja de engüelgos con tentemozos. Colondras de madera con orificios para ventilación. Liño con arco de medio punto rebajado tallado con acanaladuras. Cabezas de liños también con acanaladuras. Puertas entabladas. Tiene tentemozos. Canalón en uno de los lados.
Cubierta en estado precario.

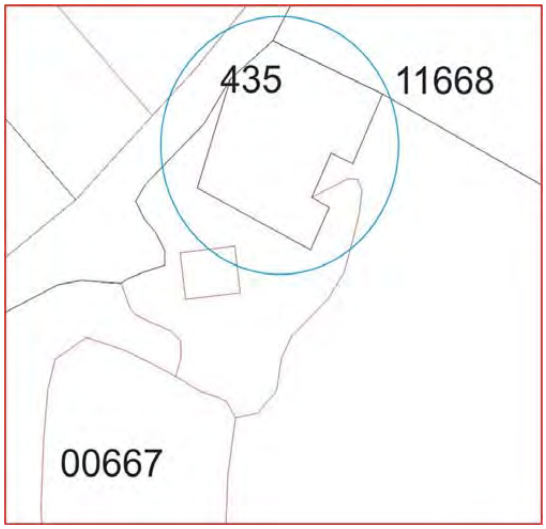
Tipología Original	Casona	Datación	XVIII
Elementos Anexos	Capilla con portada de madera.	Estilo	
Intervenciones	Reparación fachada lateral	Número de Plantas	B+1
Elementos Discordantes		En Uso	Si
Patologías:	Revestimientos de fachada en mal estado	Conservación	Regular
Obras Prioritarias

Casona de dos plantas de mampostería revestida en blanco, sillares esquinales y enmarcando huecos. Capilla anexa con portada de madera. Escudo nobiliario centrado, sobre la ventana del primer piso. Alero de madera.

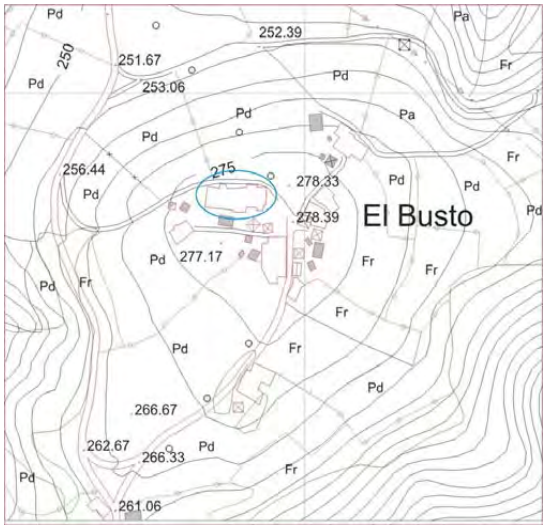
CÓDIGO DE IDENTIFICACIÓN	760704AQ0003

Tipología Original	Caserío Tradicional	Datación	S. XVII
Elementos Anexos	Conjunto de cuatro edificaciones en hilera correspondientes a diferentes viviendas.	Estilo	Popular
Intervenciones	Dos de ellas han sido rehabilitadas.	Número de Plantas	1
Elementos Discordantes		En Uso	Si
Patologías:	Problemas estructurales	Conservación	Regular
Obras Prioritarias	Rehabilitar Casa del extremo este manteniendo composición de fachada.

Caserío de cuatro casas tradicionales con almanques. Muros de mampostería revocada con almanques y recercado de huecos con sillería de piedra. Dos de ellas tienen balconada de madera y porche en planta baja. La del extremo oeste conta de escudos tallados en piedra en el dintel de la puerta. Hay una casa en desuso y otra, la del extremo este, en estado de ruina. Cubiertas inclinadas de teja árabe.

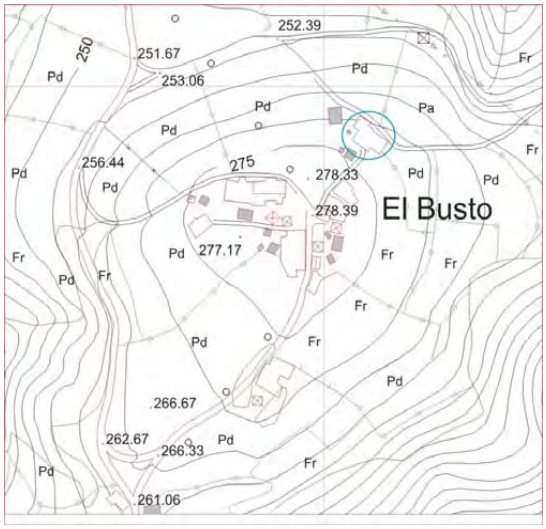
CÓDIGO DE IDENTIFICACIÓN	760704AQ0004

Tipología Original	Casa corredor	Datación	-
Elementos Anexos	-	Estilo	Popular
Intervenciones	-	Número de Plantas	B+1
Elementos Discordantes		En Uso	No
Patologías:	Cubierta en mal estado	Conservación	Buena
Obras Prioritarias

Caserío tradicional de dos pisos, dos almanques enmarcan la fachada principal. Porche poco profundo bajo el que se encuentran puerta de acceso y un ventanuco. Galería acristalada en el piso superior con mandil de tablas horizontales en la parte inferior. Porche en el inferior. Cubierta a dos aguas de teja curva.

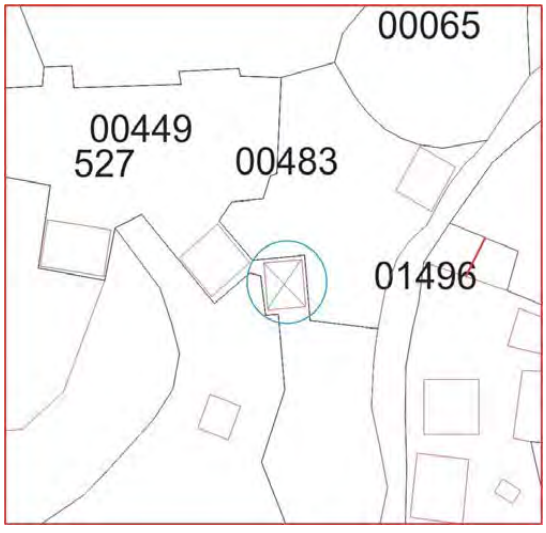
Hórreo de pilpayos y muelas de piedra. Pegollos de madera. Corredor perimetral parcial con mandil de malla de torsión. Caja de engüelgos con colondras de madera. Liño con arcod e medio punto con tallas en punta de diamnate sobre puerta. Trabes deterioradas. Existen tentemozos. Cubierta con abundante vegetación

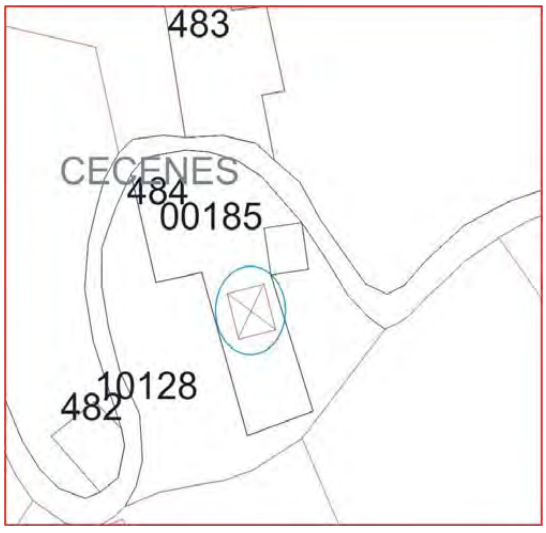
Hórreo de pegollos y muelas de piedra. No se ven los pilpayos. Ausencia de subidoria. Caja de engüelgos pequeños y colondras de madera. Puertas de tablas de madera con bastidor. Con tentemozos. Liños y pontes deteriorados. Cubierta en estado precario.

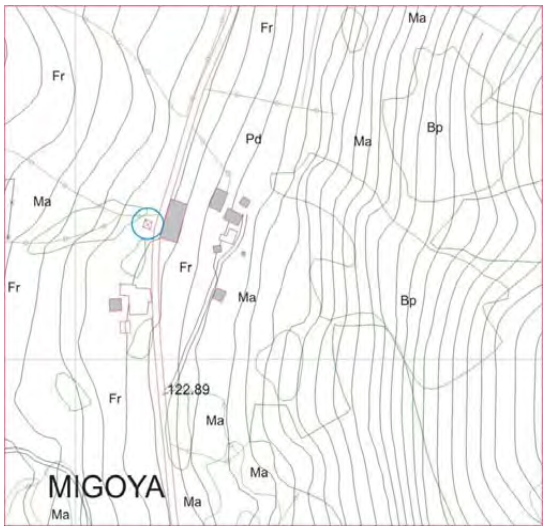
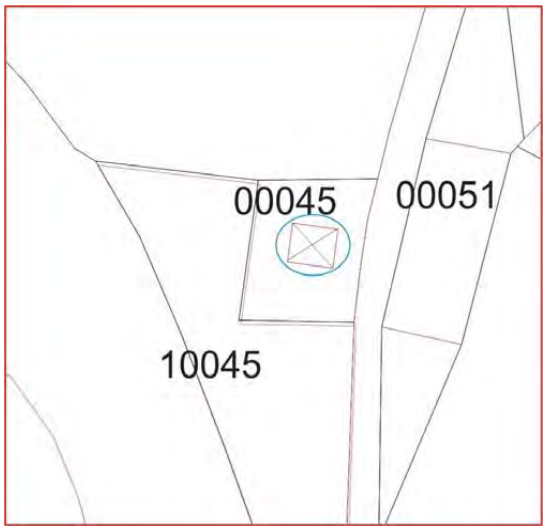
CÓDIGO DE IDENTIFICACIÓN	761606ET0001

Tipología Original	Hórreo	Datación	Siglos XVI-XVII
Elementos Anexos	-	Estilo	Villaviciosa
Intervenciones	-	Número de Plantas	1
Elementos Discordantes	-	En Uso	No
Patologías:	Problemas estructurales	Conservación	Regular
Obras Prioritarias	Mantenimiento y reparación de problemas estructurales. Restauración de la madera dañada por humedad y carcoma y de las tallas existentes.

Hórreo de estilo Villaviciosa con cuatro pilpayos, pegollos y muelas de piedra. Trabes de gran tamaño, una de ellas aparece partida y apuntalada con puntal metálico. Ponte central con refuerzo metálico.
La caja es de engüelgos con colondras, destaca la profusión de las tallas tanto en en liños, sobreliños, puerta así como en varios engüelgos y cureñes. Esta decoración está compuesta por elementos geométricos, circulares, puntas de diamante a bisel y el arco de tres vueltas tallado sobre la puerta de acceso. Esta es entablada, con bandas en resalte, prolongada haciendo la forma del arco y con aldaba circular.
Tiene tentemozos en todo el perímetro sobre los que apoya la cubierta, de estructura y cabrios de madera y teja cerámica curva.
El acceso, por la cara este, se realiza por subidoria doble de piedra y talamera de madera. La subidoria está junto a un muro de piedra seca que delimita el acceso y protege el hórreo, al estar tan cerca de la carretera.

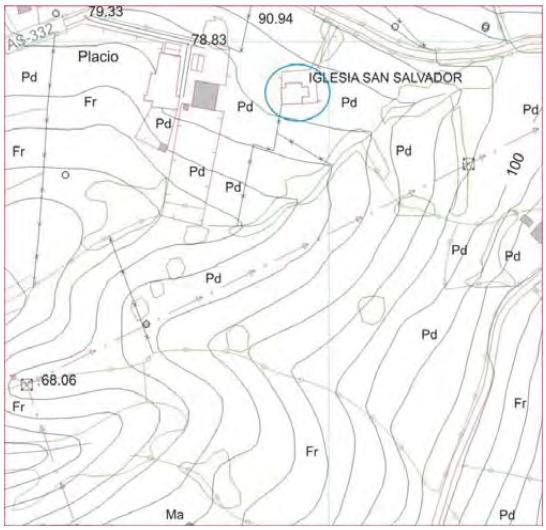
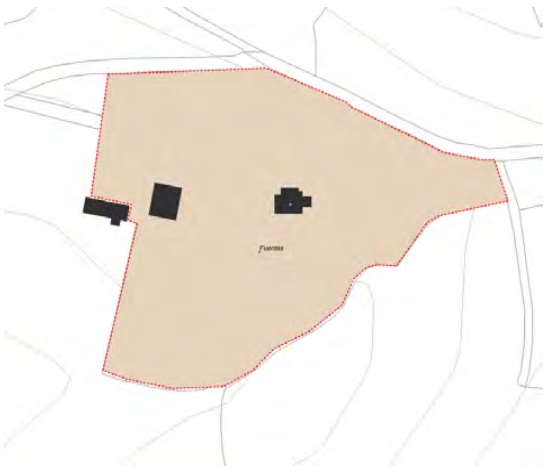
Tipología Original	Iglesia	Datación	S.XII
Elementos Anexos	-	Estilo	Románico
Intervenciones	S.XVIII-XIX: Pórtico; S.XX: Restauración	Número de Plantas	1
Elementos Discordantes	-	En Uso	Si
Patologías:	Revestimientos de fachada en mal estado	Conservación	Buena
Obras Prioritarias	Mantenimiento de paramentos y reparación de humedades en la base

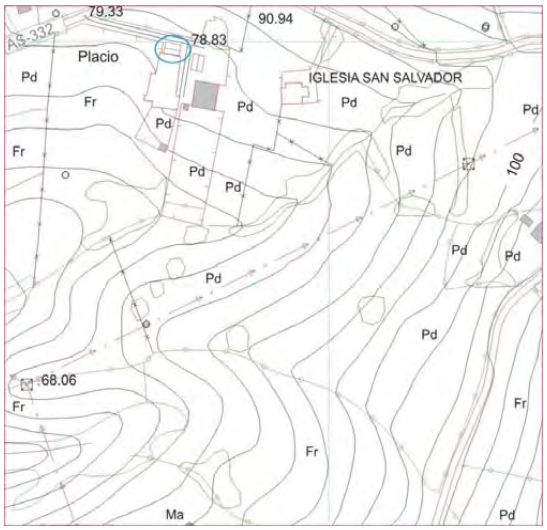
CÓDIGO DE IDENTIFICACIÓN	761699ET0001

Tipología Original	Panera	Datación	finales s.XIX
Elementos Anexos	-	Estilo	Popular
Intervenciones	-	Número de Plantas	1
Elementos Discordantes	-	En Uso	Si
Patologías:	Revestimientos de fachada en mal estado	Conservación	Regular
Obras Prioritarias	Restauración de caja

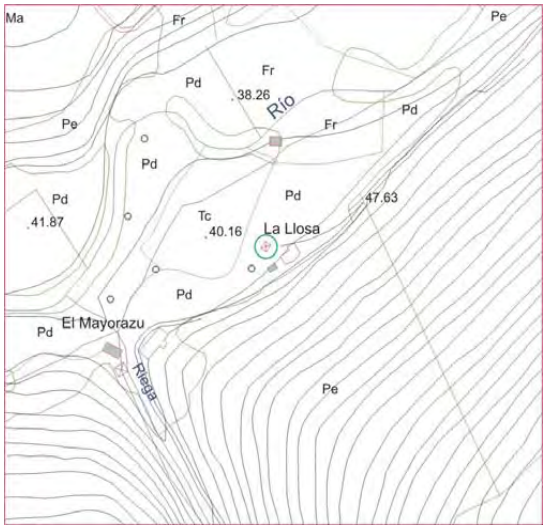
Tipología Original	Hórreo	Datación	s XVIII
Elementos Anexos	-	Estilo	Popular
Intervenciones	-	Número de Plantas	1
Elementos Discordantes	-	En Uso	Si
Patologías:	Pérdida parcial de balaustrada	Conservación	Regular
Obras Prioritarias	Reposición de balaustres, tentemozos y subidoria

Pilpayos, pegollos y muelas de piedra. Engüelgos, caja de colondras de madera Corredor parcial rudimentario en tres caras, faltan tentemozos en el resto. Puerta entablada, sin inscripciones ni tallas. Cubierta de estructura y cabrios de madera sobre los que apoyan directamente las tejas. Falta subidoria de piedra .

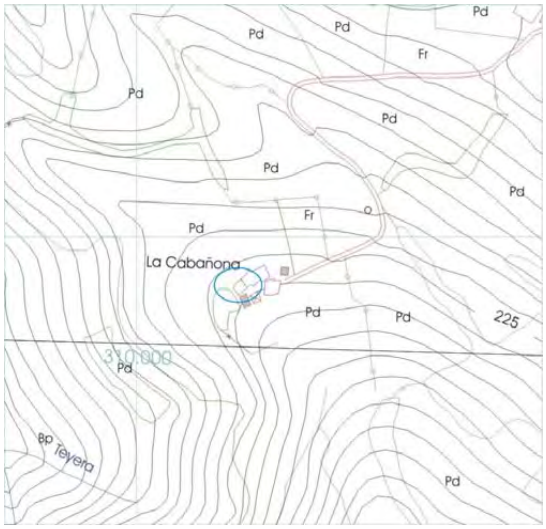
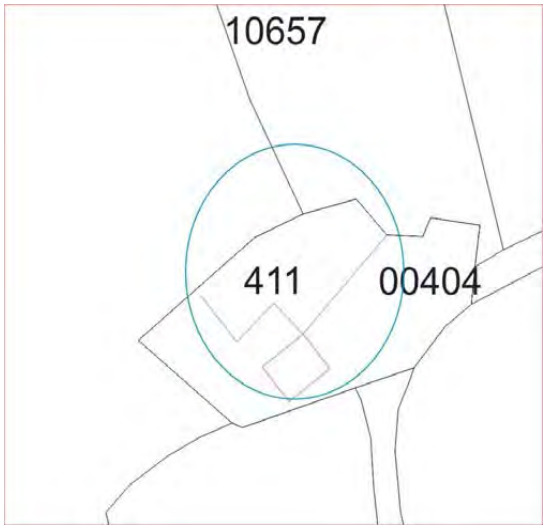
CÓDIGO DE IDENTIFICACIÓN	761901AQ0001

Tipología Original	Caserío Tradicional	Datación	S. XVIII
Elementos Anexos	Otras viviendas y edificaciones vinculadas a la actividad productiva.	Estilo	Popular
Intervenciones		Número de Plantas	B+1
Elementos Discordantes		En Uso	No
Patologías:	Pérdida parcial de balaustrada	Conservación	Mala
Obras Prioritarias	Rehabilitación de cubierta, revestimientos de fachada y elementos de carpintería de madera.

Caserío tradicional con corredor en planta alta y pequeño porche en planta baja. Volúmenes laterales compuestos por muros de mampostería revocados en blanco y con diferentes huecos. Balaustres de corredor prácticamente desaparecidos. Sillares en esquinas y recercado de huecos. Cubiertas inclinadas de teja árabe y alero de madera.
