Castiellu - Pion

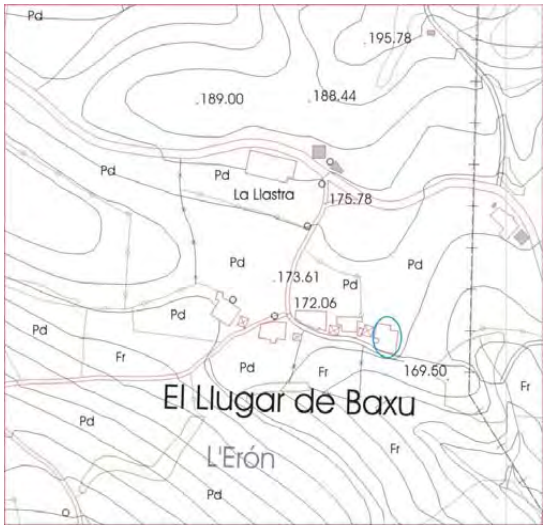
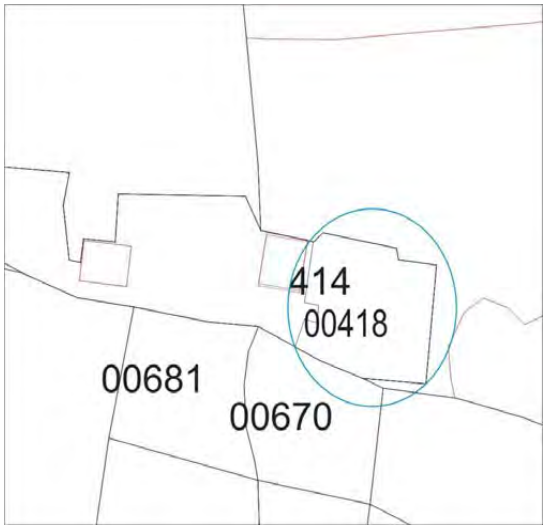
CÓDIGO DE IDENTIFICACIÓN	761903AQ0001

Tipología Original	Caserio Tradicional	Datación	S. XVIII
Elementos Anexos	Otras viviendas y edificaciones vinculadas a la actividad productiva.	Estilo	Popular
Intervenciones	Parcialmente restaurado.	Número de Plantas	B+1
Elementos Discordantes		En Uso	Si
Patologías:	Revestimientos de fachada en mal estado	Conservación	Buena
Obras Prioritarias	Reparación de los elementos de carpintería: peto del corredor.

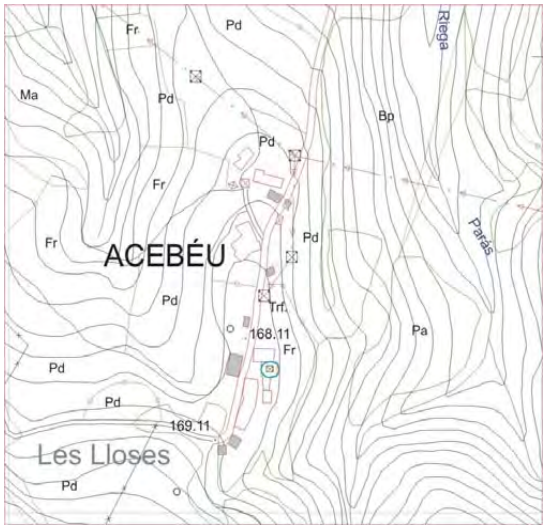
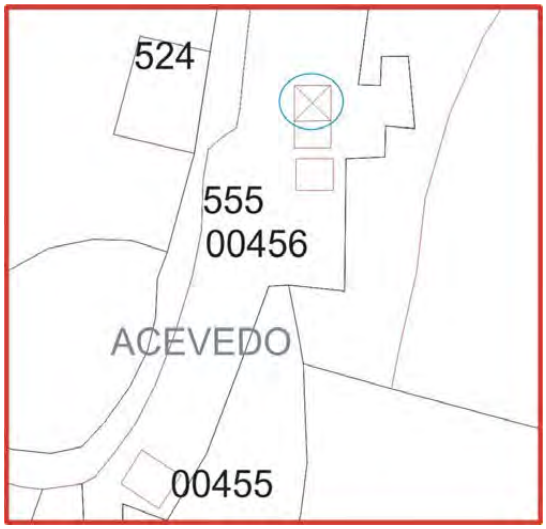
CÓDIGO DE IDENTIFICACIÓN	762002ET0004

Pilpayos y muelas de piedra. Pegollos de madera. Engüelgos, caja de colondras. Trabes con refuerzos metálicos. Puerta entablada lisa. Arco recto sobre la puerta, rebajado a dos vueltas y con recorte lobulado a cada lado.
La talla ocupa la longitud del liño. Las tallas se dividen en cinco tramos: el primero con roseta, una metopa dividida en cuatro partes y un tramo en espina de pez.; el segundo tramo se cubre con una gran roseta; el tercero con un tramo recto en línea oblicua y las dos últimas partes están cubiertas con un tramo de metopa, dos rosetas y una cruz con talla geométrica.
Cubierta de estructura y cabrios de madera sobre los que apoyan directamente las tejas. Subidoria de piedra y talamera.

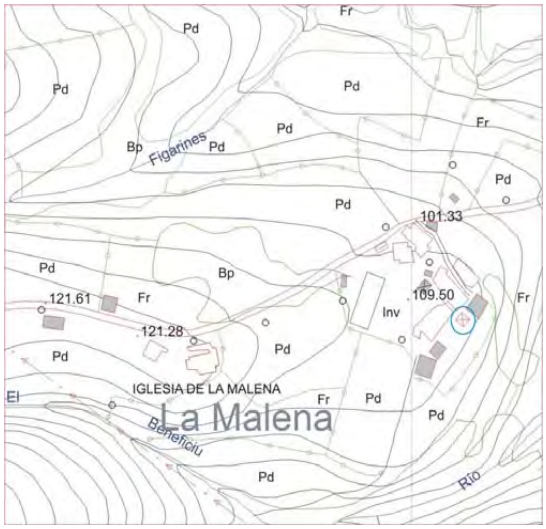
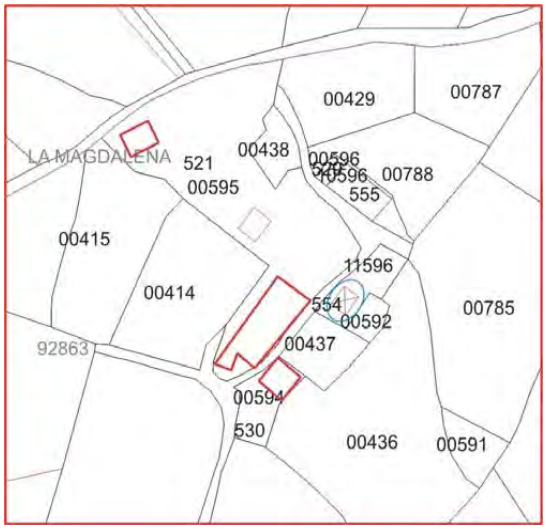
CÓDIGO DE IDENTIFICACIÓN	762006ET0003

Tipología Original	Hórreo	Datación	s XVIII
Elementos Anexos	-	Estilo	Popular
Intervenciones	-	Número de Plantas	1
Elementos Discordantes	Subidoria de hormigón	En Uso	Si
Patologías:	Problemas estructurales	Conservación	Mala
Obras Prioritarias	Rehabilitación integral. Reposición de subidoria de piedra.

Pilpayos, pegollos y muelas de piedra. Apuntalado bajo el sobigaño. Engüelgos de pequeño tamaño, caja de colondras. Trabes con refuerzos metálicos. Corredor perimetral con pies derechos y al que le faltan balaustres. Puertass de bastidor con cuarteones labrados en una de las puertas. Liño tallado con cruces y rosetas sobre la puerta.Cubierta de estructura y cabrios de madera sobre los que apoyan directamente las tejas. Subidoria de hormigón y talamera.

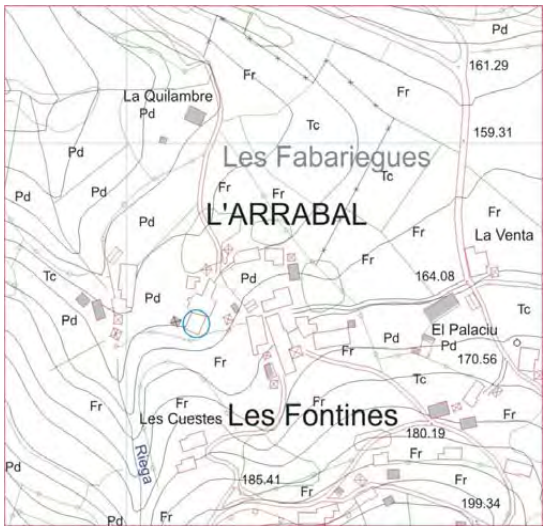
CÓDIGO DE IDENTIFICACIÓN	761802AQ0001

Tipología Original	Caserío Tradicional	Datación	
Elementos Anexos	Cuadra y Pajar	Estilo	Popular
Intervenciones	Actualmente en obras	Número de Plantas	B+1
Elementos Discordantes		En Uso	No
Patologías:	Problemas estructurales	Conservación	Mala
Obras Prioritarias

Caserío tradicional de dos pisos, dos almanques enmarcan la fachada principal. Porche poco profundo bajo el que se encuentran dos puerta de acceso centradas y ventanas a ambos lados. En planta principal, corredor de madera con balaustres torneados con cuarto cerrado con ventana en un lateral. En las fachadas laterales huecos de distintos tamaños y dispuestos de forma irregular. Alero de madera y cubierta de teja curva a tres aguas.

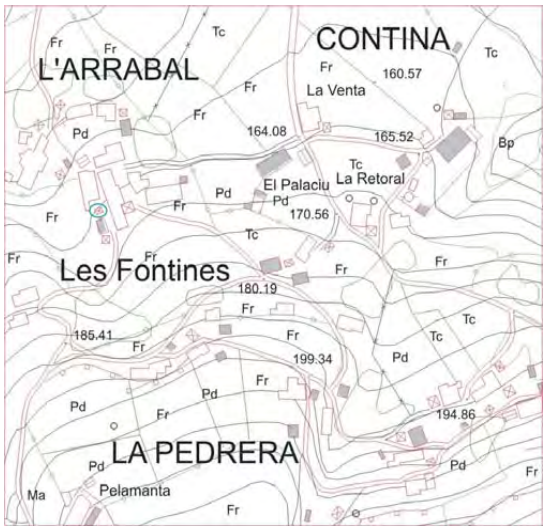
Tipología Original	Hórreo	Datación	SXVI
Elementos Anexos	-	Estilo	Villaviciosa
Intervenciones	-	Número de Plantas	1
Elementos Discordantes	-	En Uso	Si
Patologías:	Cubierta en mal estado	Conservación	Regular
Obras Prioritarias

Hórreo de cuatro pilpayos de mampostería, pegollos y muelas de piedra. Trabes de gran porte. Caja de colondras dispuestas a espiga y engüelgos de gran tamaño. Liño tallado con motivos geométricos a bisel. Arco tallado de tres vueltas con talla en diente de sierra sobre la puerta de acceso. En la fachada posterior el liño también presenta alguna talla. Puerta descentrada de tablas unidas con espigas y tarranchas en la cara interior. Talamera de lado a lado. Tentemozos. Subidoria de grandes mampuestos. Corredor añadido posterior. Cubierta de estructura de madera, cabrios y ripias sobre las que se colocan directamente las tejas curvas. Pernos de madera.

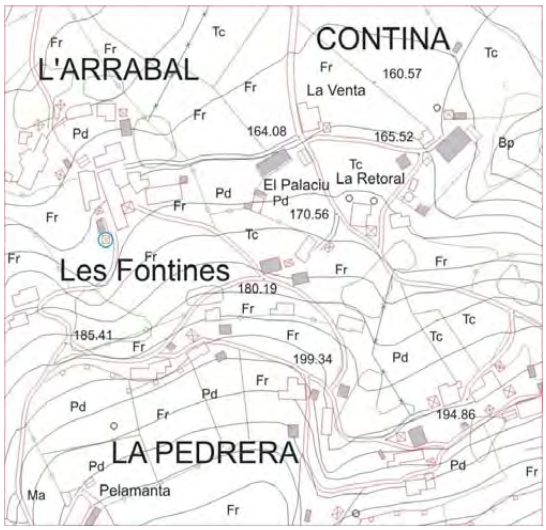
CÓDIGO DE IDENTIFICACIÓN	761804ET0002

Tipología Original	Hórreo	Datación	final s XIX - ppios s XX
Elementos Anexos		Estilo	Popular
Intervenciones		Número de Plantas	1
Elementos Discordantes	Cierre del corredor de la fachada posterior.	En Uso	Si
Patologías:	Cubierta en mal estado	Conservación	Buena
Obras Prioritarias

Hórreo de cuatro pilpayos, pegollos y muelas de piedra. Caja de colondras de madera. Corredor perimetral formado por pies derechos, pasamanos, sollado y balaustres lisos. Motivos contemporáneos tallados en el liño. Puertas de tablas verticales. La subidoria de mampuestos de piedra con escalones enterizos de piedra. Cubierta de estructura de madera, cabrios y ripias sobre las que se colocan directamente las tejas curvas.

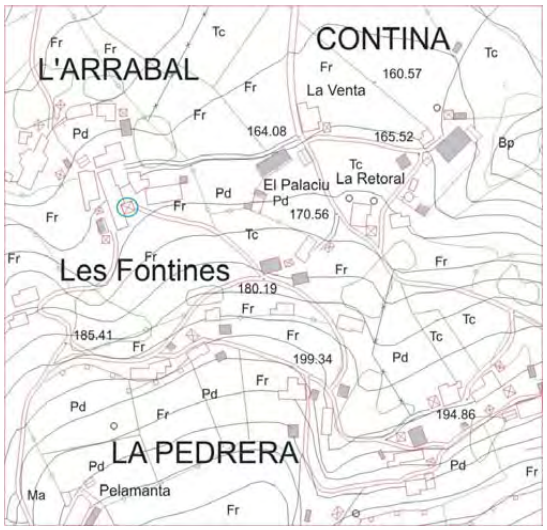
CÓDIGO DE IDENTIFICACIÓN	761804ET0003

Tipología Original	Hórreo	Datación	XVII
Elementos Anexos	-	Estilo	Popular
Intervenciones	-	Número de Plantas	1
Elementos Discordantes	-	En Uso	Si
Patologías:	Cubierta en mal estado	Conservación	Regular
Obras Prioritarias	Rehabilitación de cubierta.

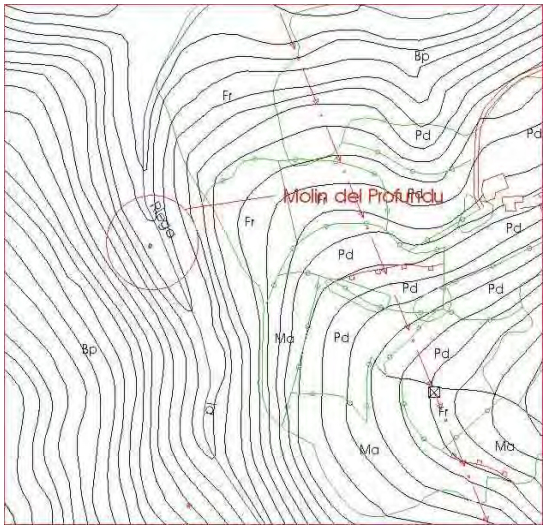
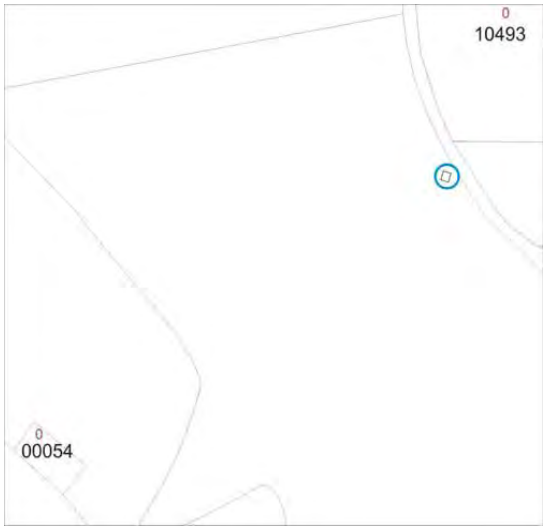
CÓDIGO DE IDENTIFICACIÓN	76PFD1816

Tipología Original	Molino de rio	Datación	
Elementos Anexos		Estilo	Popular
Intervenciones		Número de Plantas	1
Elementos Discordantes		En Uso	No
Patologías:	Estado de ruina, tomado por la vegetación	Conservación	Ruina
Obras Prioritarias

Construcción tomada por la vegetación.

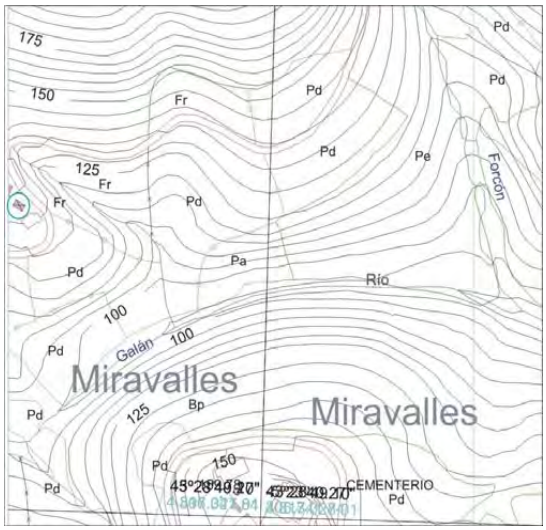
CÓDIGO DE IDENTIFICACIÓN	762202ET0001

Tipología Original	Hórreo	Datación	final s XVII
Elementos Anexos	Almacén	Estilo	Popular
Intervenciones		Número de Plantas	1
Elementos Discordantes	Cierre entre pegoyos, mandil de fábrica, chapas en petril	En Uso	Si
Patologías:	Pérdida parcial de balaustrada	Conservación	Mala
Obras Prioritarias	Eliminar cierre entre pegoyos. Eliminar mandil de fáfrica y reposición de balaustres. Eliminar chapas en petril.

Pilpayos sobreelevados y muelas de piedra.3 pegollos de piedra y dos de madera, uno de ellos embebido en construcción anexa. Engüelgos y caja de colondras ensambladas a espiga. Corredor perimetral, con pies derechos y balaustrada de madera simple, cerrado con fábrica de ladrillo en una de las fachadas. Puerta entablada, de listones superpuestos. Arcos en liño. Cubierta de estructura y cabrios de madera sobre los que apoyan directamente las tejas. Subidoria de piedra y tenobia.

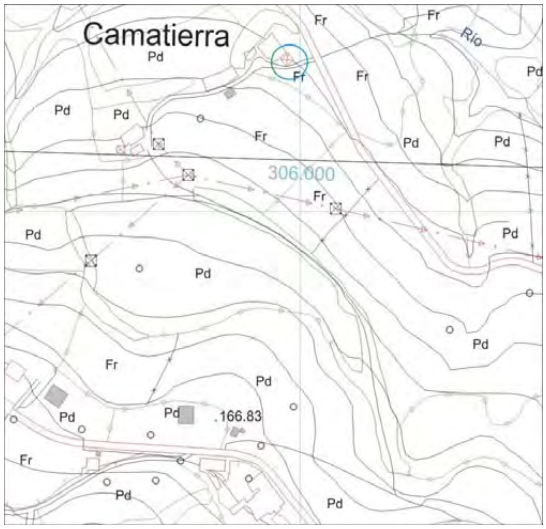
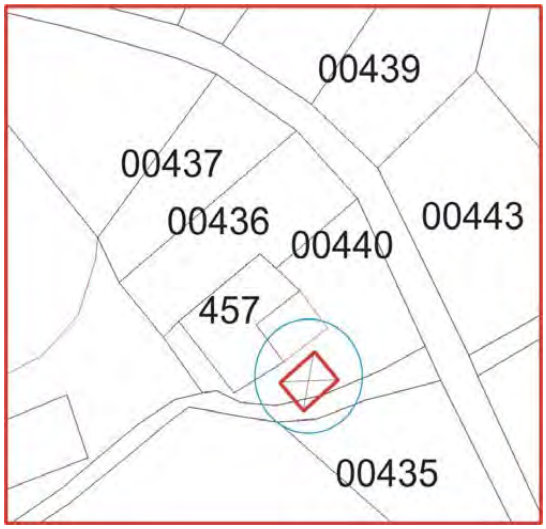
CÓDIGO DE IDENTIFICACIÓN	762203ET0001

Tipología Original	Hórreo	Datación	final s XVII
Elementos Anexos	-	Estilo	Popular
Intervenciones	-	Número de Plantas	1
Elementos Discordantes	-	En Uso	Si
Patologías:	Pérdida parcial de balaustrada	Conservación	Buena
Obras Prioritarias

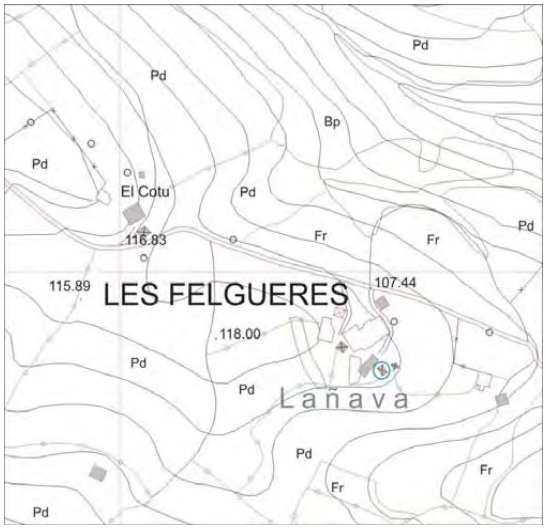
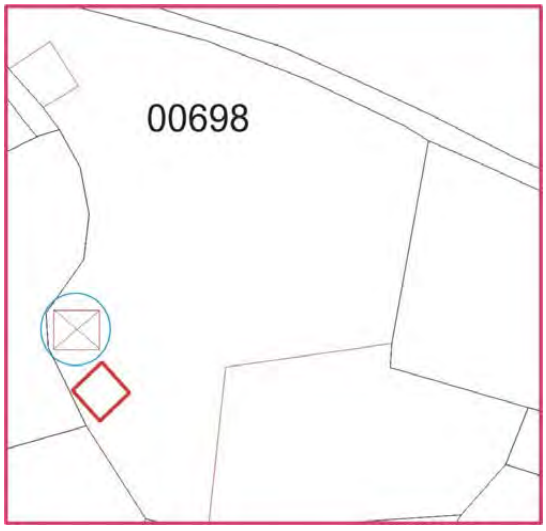
CÓDIGO DE IDENTIFICACIÓN	762207ET0005

Tipología Original	Hórreo	Datación	final s XIX, ppios s XX
Elementos Anexos	-	Estilo	Popular
Intervenciones	-	Número de Plantas	1
Elementos Discordantes	-	En Uso	Si
Patologías:	Pérdida parcial de balaustrada	Conservación	Buena
Obras Prioritarias

Pilpayos de hormigón, pegollos y muelas de piedra. Sin engüelgos, caja de tablas verticales clavadas. Pontes sustituidas por viguetas y tableros. Corredor perimetral con pies derechos y balaustrada de madera torneada; cerrado en una de sus caras con lona. Puerta de plafones. Sin inscripciones ni tallas. Cubierta de estructura y cabrios de madera sobre los que apoyan directamente las tejas. Subidoria de piedra y tenobia.

Restaurado recientemente.

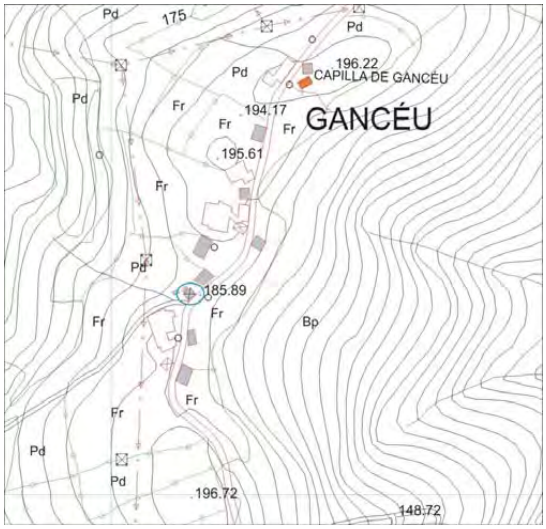
CÓDIGO DE IDENTIFICACIÓN	762208ET0002

Pilpayos, pegollos y muelas de piedra. Peyoyo extra de madera y dos puntales metálicos bajo trabe y sobigaño. Engüelgos y caja de colondras ensambladas a espiga. Corredor perimetral con pies derechos y pasamanos de madera.Puerta entablada de largueros y peinazos. Arcos sobre esta. Cubierta de estructura y cabrios de madera sobre los que apoyan directamente las tejas. Subidoria de piedra con peldaños inferiores de bloque de hormigón.

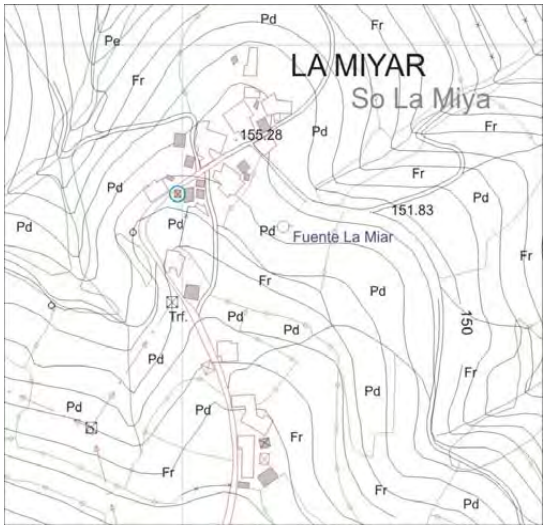
CÓDIGO DE IDENTIFICACIÓN	762212ET0003

Tipología Original	Hórreo	Datación	s XVIII
Elementos Anexos	-	Estilo	Popular
Intervenciones	-	Número de Plantas	1
Elementos Discordantes	Subidoria de hormigón	En Uso	Si
Patologías:	Cubierta en mal estado	Conservación	Regular
Obras Prioritarias

Pilpayos y muelas de piedra. Pegollos mixtos: dos de piedra y dos de madera. Conserva 2 engüelgos, caja de colondras ensambladas a espiga. Almilla entre colondras de gran tamaño. Ausencia de corredor, faltan tentemozos. Puerta entablada lisa, sin inscripciones ni tallas. Cubierta de estructura y cabrios de madera sobre los que apoyan directamente las tejas, tornos en el perímetro. Subidoria de hormigón y talamera.

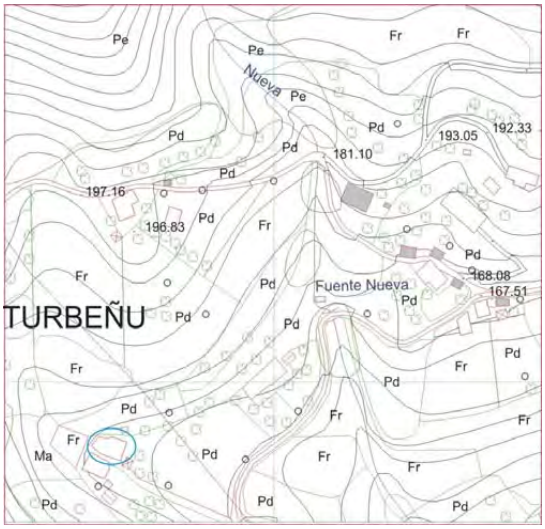
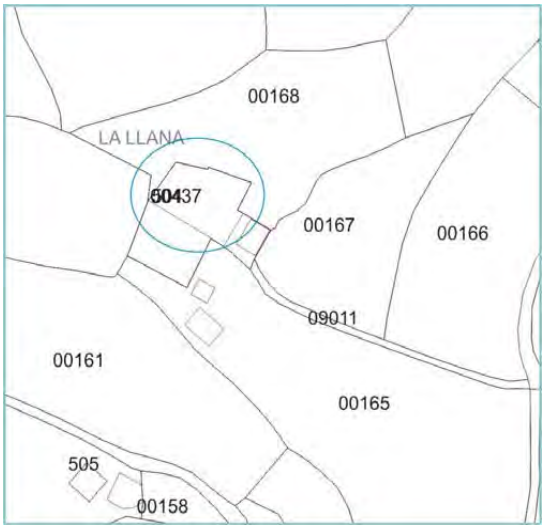
CÓDIGO DE IDENTIFICACIÓN	762310AQ0001

Casa corredor tradicional de planta rectangular, de dos alturas más buhardilla. Construida con mampostería de piedra y sillares.
En la planta baja, acceso a través de porche. En planta superior, un balcón volado recorre la fachada con pies derechos y balaustres de madera torneados. Cerrado en un lateral.
Acabado de fachada principal continuo, en color blanco dejando vistos los cercos de huecos y dinteles así como sillares esquineros. El resto de fachadas son de mampostería de piedra vista . Puertas de cuarterones. Escudo en la fachada principal.

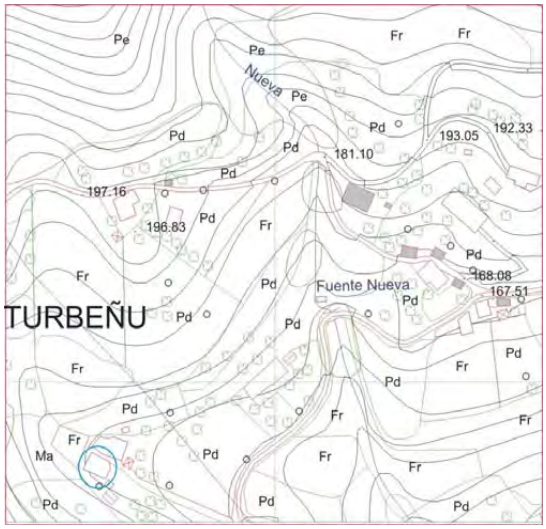
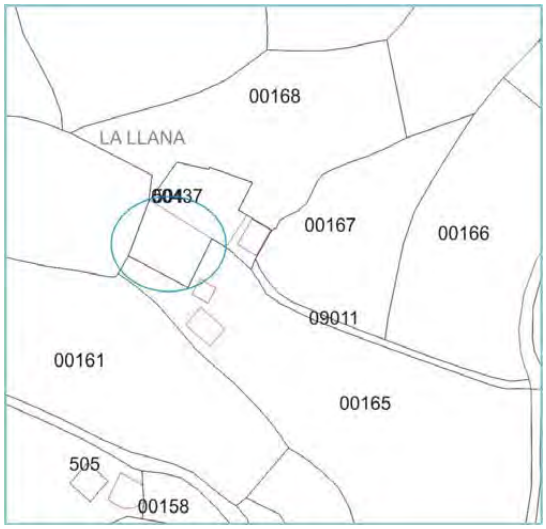
CÓDIGO DE IDENTIFICACIÓN	762310AQ0002

Tipología Original	Casona	Datación	-
Elementos Anexos	-	Estilo	Popular
Intervenciones	-	Número de Plantas	B+1
Elementos Discordantes	-	En Uso	Si
Patologías:	Revestimientos de fachada en mal estado	Conservación	Buena
Obras Prioritarias	Revestimiento de fachada

Casona de mampostería, de dos pisos y buhardillón. Planta baja con porche y en planta primera corredor entre cuerpos laterales, formado por pies derechos y balaustrada de madera torneada. En otra fachada presenta galería acristalada con carpintería de madera.

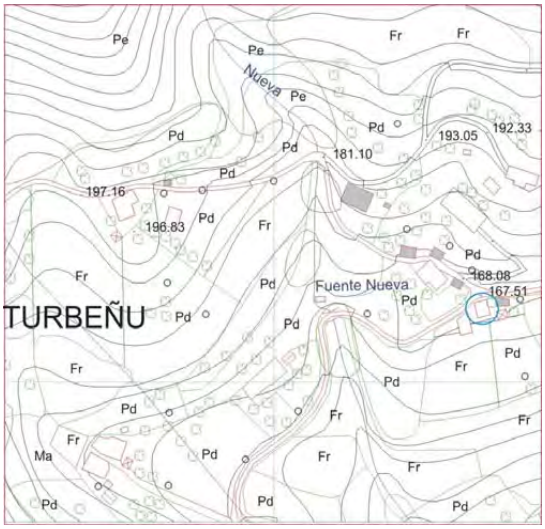
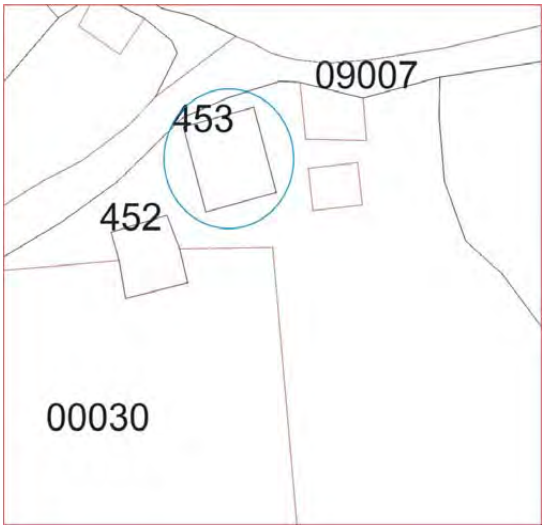
CÓDIGO DE IDENTIFICACIÓN	762310AQ0003

Tipología Original	Caserío tradicional	Datación	-
Elementos Anexos	-	Estilo	Popular
Intervenciones	-	Número de Plantas	B+1
Elementos Discordantes	Carpinteria de aluminio en el corredor.	En Uso	Si
Patologías:		Conservación	Buena
Obras Prioritarias

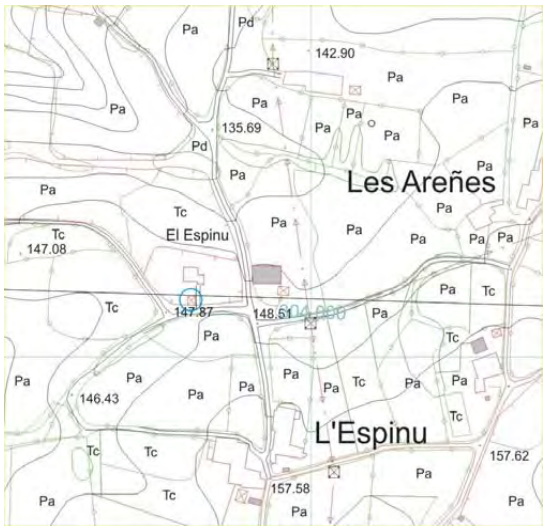
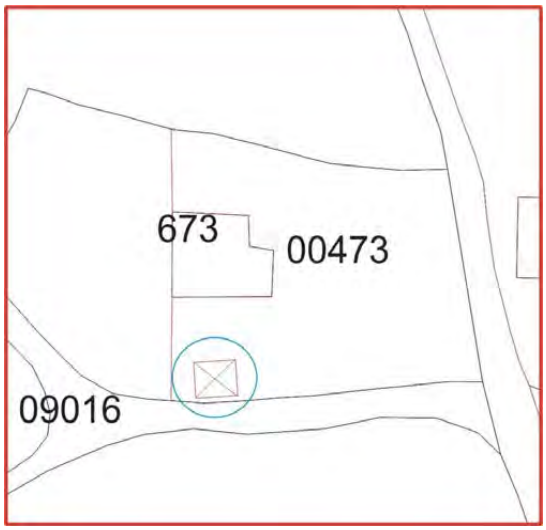
CÓDIGO DE IDENTIFICACIÓN	762401ET0006

Tipología Original	Hórreo	Datación	s.XIX
Elementos Anexos	-	Estilo	Popular
Intervenciones	-	Número de Plantas	1
Elementos Discordantes	-	En Uso	Si
Patologías:		Conservación	Buena
Obras Prioritarias	-

Hórreo de cuatro pegollos y muelas de piedra, con corredor perimetral continuo de palaustres torneados y tendejones verticales de madera. Caja de tablas verticales y esquinas de tablones clavados. Cornisa de madera con tabla de sacrificio con ondulación sobre la que apoyan las tejas. Moño de piedra esférico.

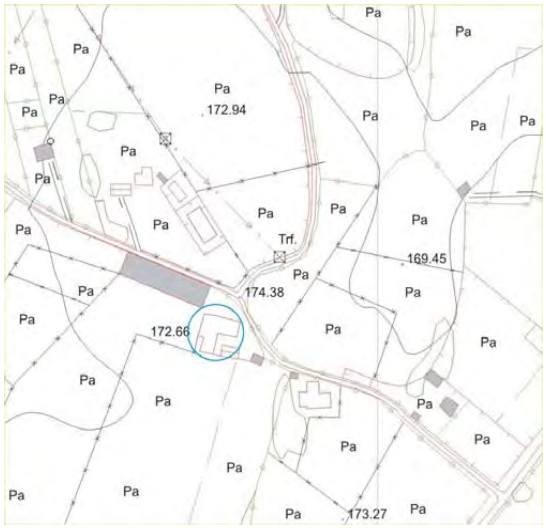
Tipología Original	Caserío Tradicional	Datación	-
Elementos Anexos	Cuadra	Estilo	Popular
Intervenciones	-	Número de Plantas	B+1
Elementos Discordantes	Carpinterías metálicas	En Uso	No
Patologías:	Problemas estructurales	Conservación	Mala
Obras Prioritarias	Consolidación estructural

Forma quintana con dos hórreos, uno de ellos en estado de ruina. Conjunto en muy mal estado de conservación.

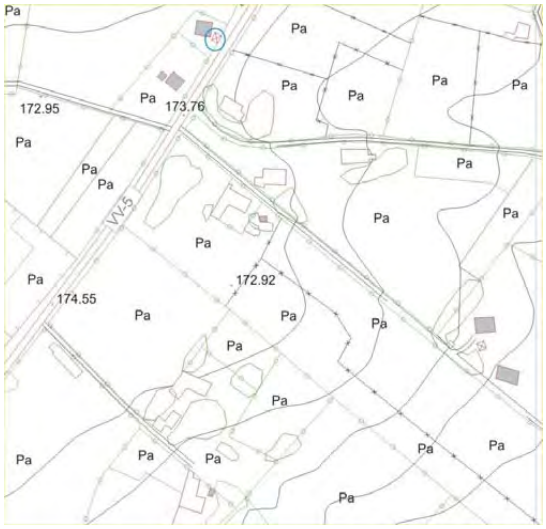
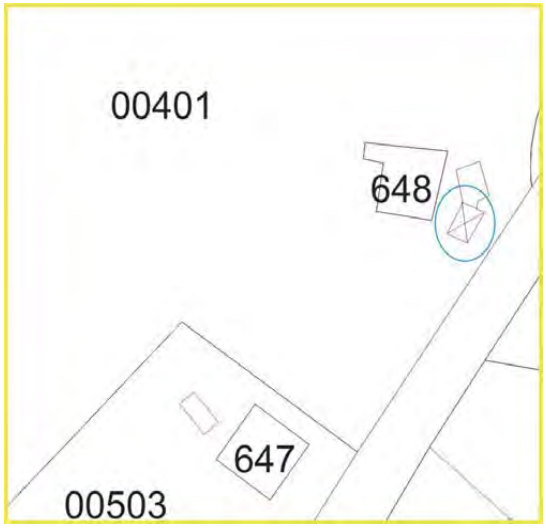
CÓDIGO DE IDENTIFICACIÓN	762408ET0001

Tipología Original	Hórreo	Datación	S. XVIII
Elementos Anexos	-	Estilo	Popular
Intervenciones	-	Número de Plantas	1
Elementos Discordantes	-	En Uso	Si
Patologías:	Carcoma y humedades	Conservación	Buena
Obras Prioritarias	-

Hórreo de cuatro pilpayos, pegollos y muelas de piedra con caja de colondras a espiga, liños lisos y tentemozos. El acceso, por cara sur, con subidoria de mampostería de piedra y escalones enterizos y talamera de madera. La puerta es de tablas verticales de madera. Cubierta de faldones de madera y tejas, recibidas con cemento. Tiene moño y piezas de manera sobrepuestas para sujetar las tejas.

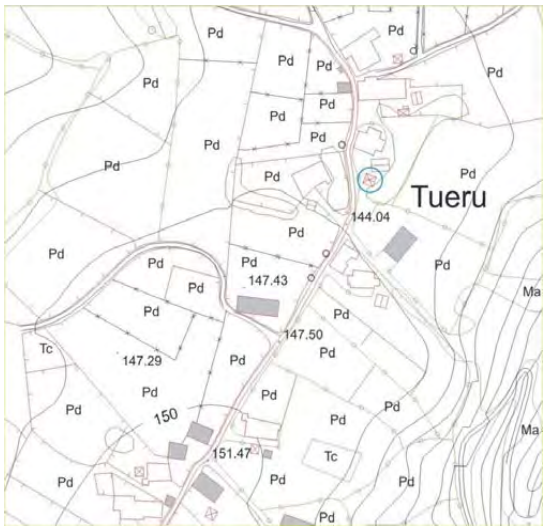
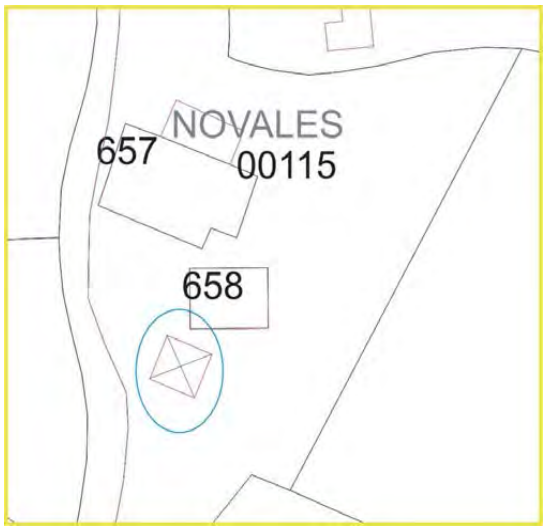
CÓDIGO DE IDENTIFICACIÓN	762410ET0007

Tipología Original	Panera	Datación	S. XVIII
Elementos Anexos	-	Estilo	Popular
Intervenciones	-	Número de Plantas	1
Elementos Discordantes	-	En Uso	Si
Patologías:	Carcoma y humedades	Conservación	Regular
Obras Prioritarias	-

Panera de engüelgos con seis pilpayos pegollos y muelas de piedra. Caja de colondras de espiga. Con tentemozos solo en fachada sur sin inscripciones ni tallas. Subidoria de grandes piezas de piedra y talameras en fachada norte dan acceso a puerta de tablas verticales con largueros y peinazos. Cubierta con estructura de madera, tejas directamente colocadas, algunas están sueltas y no tiene moños.

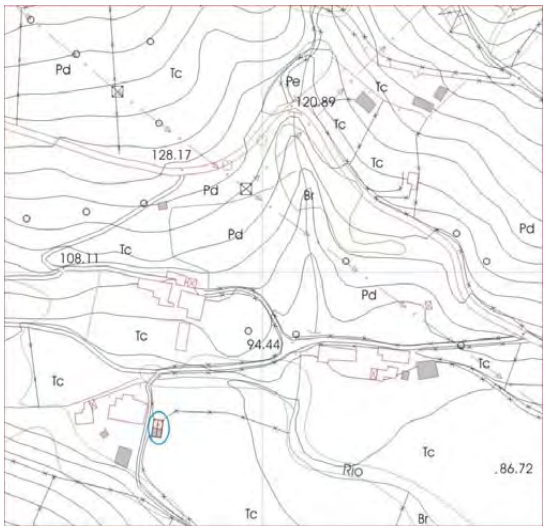
Panera de gran tamaño con seis pilpayos, pegollos y muelas de piedra. La caja es de colondras de madera con trabes de gran tamaño y tentemozos en buena parte del perímetro. Tiene un corredor perimetral parcial en la esquina sur cerrado con zócalo, balaustres lisos, pasamanos y pies derechos de madera que acaba junto a una puerta. Esta es entablada lisa con aldaba circular. El acceso se da por subidoria de mampostería de piedra de gran tamaño, tocón de madera como último peldaño y talamera de madera. La cubierta tiene estructura, cabrios y ripias de madera y teja cerámica curva con el alero protegido por tabla de sacrificio.

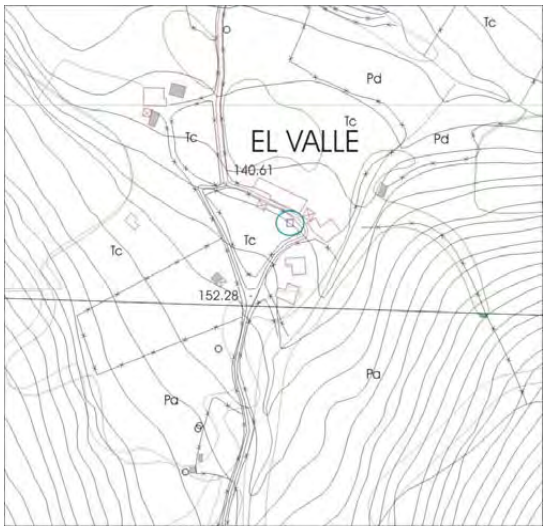
Tipología Original	Potro	Datación	-
Elementos Anexos	Chapa de uralita	Estilo	Popular
Intervenciones	Cubierto con chapa	Número de Plantas	1
Elementos Discordantes	-	En Uso	Si
Patologías:		Conservación	Buena
Obras Prioritarias	-

Potro tradicional realizado con rollizos de madera en buen estado de conservación

Se recomienda cambiar la estructura que lo cubre por una más acorde al elemento patrimonial.

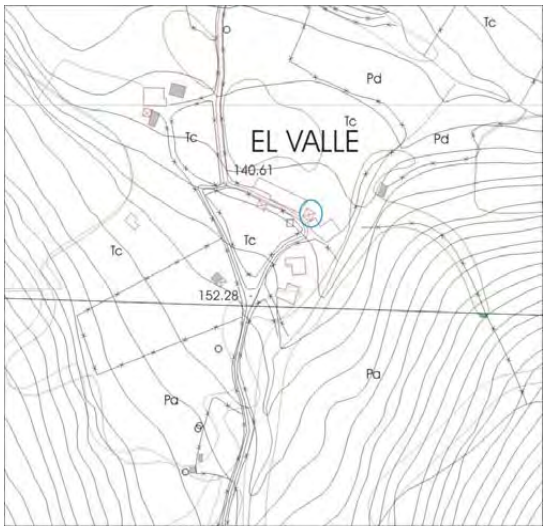
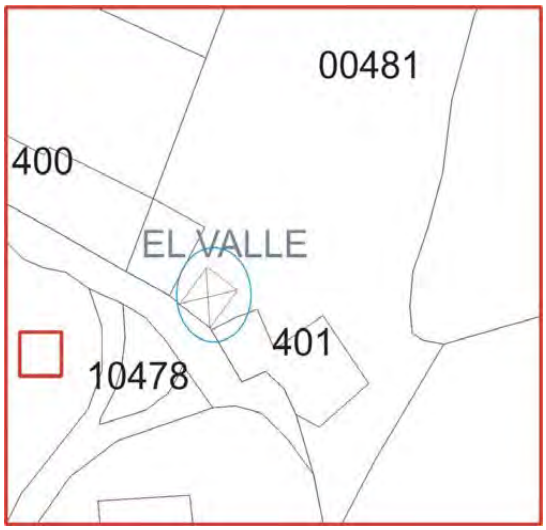
CÓDIGO DE IDENTIFICACIÓN	762612ET0004

Tipología Original	Panera	Datación	s.XVIII
Elementos Anexos	-	Estilo	Popular
Intervenciones	Rehabilitación de cubierta	Número de Plantas	1
Elementos Discordantes	Canalón y subidoria de metal	En Uso	Si
Patologías:		Conservación	Buena
Obras Prioritarias	Retirada del canalón

Ha sido desplazada unos metros cambiando algunas piezas en este momento.

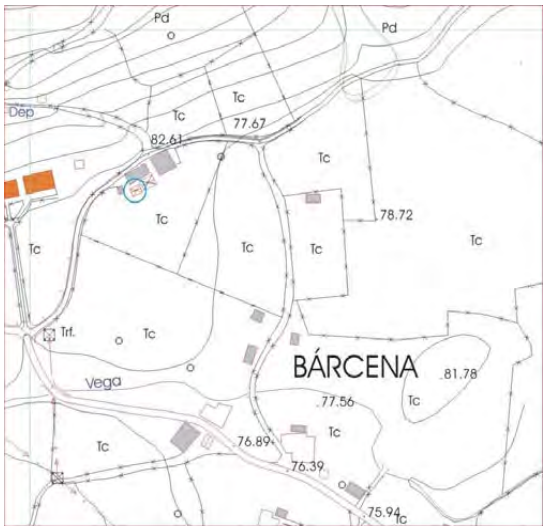
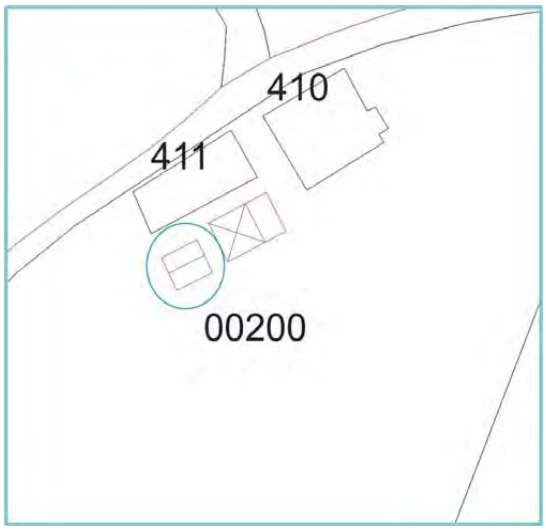
Tipología Original	Panera	Datación	s.XVIII
Elementos Anexos	-	Estilo	Popular
Intervenciones	-	Número de Plantas	1
Elementos Discordantes	-	En Uso	Si
Patologías:		Conservación	Buena
Obras Prioritarias	-

Panera de seis pilpayos, pegollos y muelas de piedra. La caja es de colondras de madera con respiraderos tallados en alguna de las colondras. Tiene corredor perimetral continuo cerrado con balaustres lisos girados, pasamanos y pies derechos de madera sobre los que apoya la cubierta. Tiene dos puertas contiguas de bastidor apeinazadas con tallas de motivos geométricos en los casetones. Se accede por subidoria de piedra y tenobia de madera descolgada del corredor. La cubierta tiene estructura, cabrios y ripias de madera con teja cerámica curva y tabla de sacrificio en todo el perímetro protegiendo el alero.

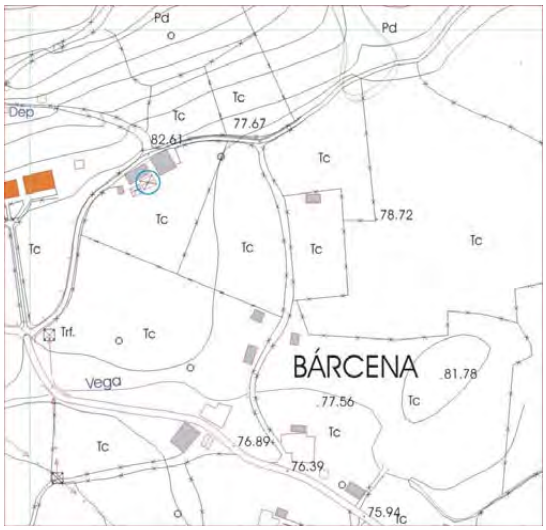
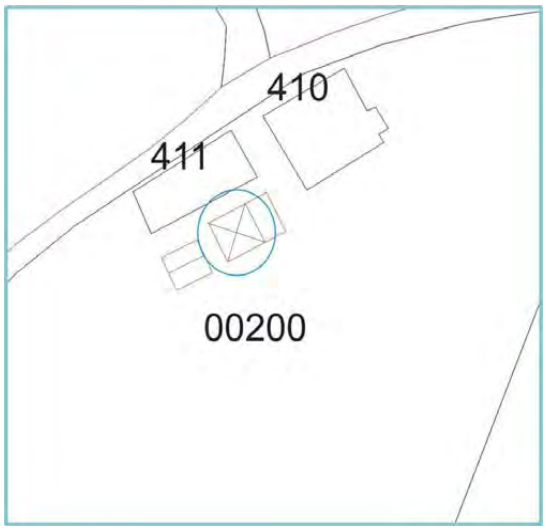
CÓDIGO DE IDENTIFICACIÓN	762696ET0003

Tipología Original	Hórreo	Datación	s.XVIII
Elementos Anexos	-	Estilo	Popular
Intervenciones	Restauración de cubierta	Número de Plantas	1
Elementos Discordantes	-	En Uso	Si
Patologías:		Conservación	Buena
Obras Prioritarias	-

Panera de seis pilpayos, pegollos y muelas de piedra. La caja es de colondras verticales de madera con tentemozos en todo el perímetro. Tiene puerta de bastidor con tablones verticales. Se accede por subidoria de piedra y talamera de madera. La cubierta es de estructura y faldones de madera con teja cerámica curva nueva.

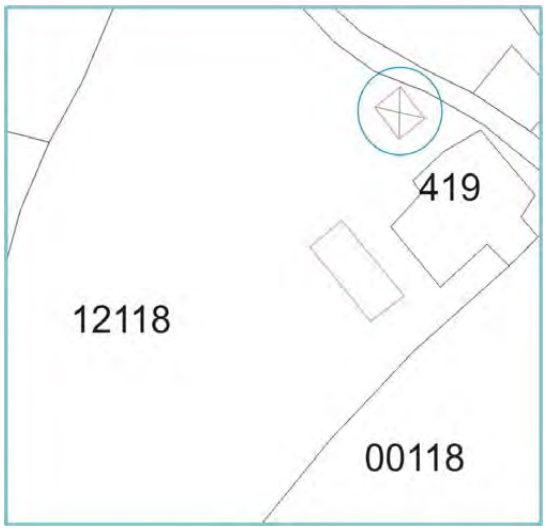
CÓDIGO DE IDENTIFICACIÓN	762698ET0015

Tipología Original	Hórreo	Datación	s.XVII
Elementos Anexos	-	Estilo	Popular
Intervenciones	Restauración de cubierta	Número de Plantas	1
Elementos Discordantes	-	En Uso	Si
Patologías:	Abundante vegetación en cubierta	Conservación	Buena
Obras Prioritarias	-

Hórreo de cuatro pilpayos, pegollos y muelas de piedra. La caja es de colondras verticales de madera y liños lisos con ganchos de metal en todo el perímetro. Tiene tentemozos en todo el perímetro sobre los que apoya el alero. La puerta es entablada lisa, con asidero de madera. Se accede por subidoria de piedra de pequeño tamaño y talamera de madera. La cubierta tiene estructura, cabrios y ripias de madera con teja cerámica curva y tabla de sacrificio en todo el perímetro protegiendo el alero.

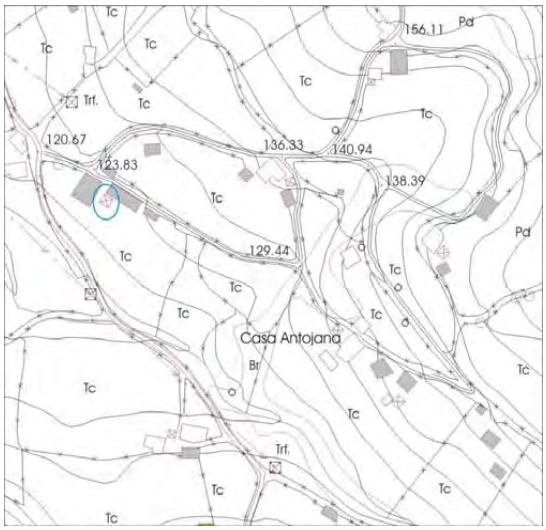
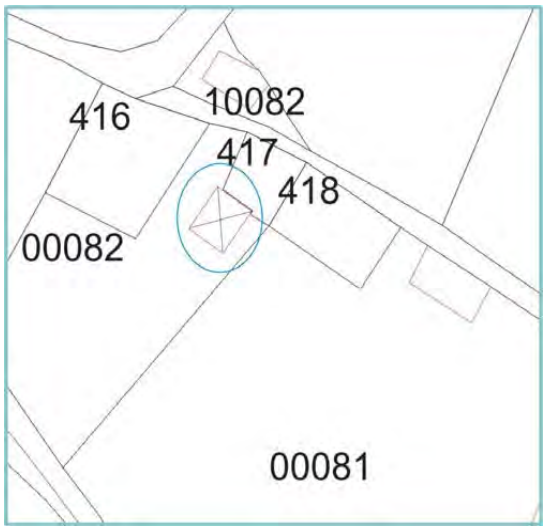
Tipología Original	Hórreo	Datación	s.XVIII
Elementos Anexos	Construcción de fábrica	Estilo	Popular
Intervenciones	-	Número de Plantas	1
Elementos Discordantes	-	En Uso	Si
Patologías:	Abundante vegetación en cubierta	Conservación	Buena
Obras Prioritarias	-
